# 改善箇所説明図

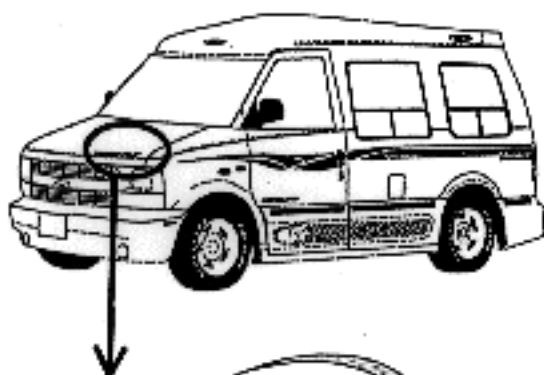
原動機の点火系統において、点火用高圧配線の取回しに不適切なものがあり、当該点火用高圧配線と金属製の配管が干渉し、当該点火用高圧配線が損傷し、円滑な原動機の回転が得られず、最悪の場合、触媒コンバータが損傷すると共に、原動機の再始動が出来なくなるおそれがある。

点火用高圧配線

金属製の配管

全車両点検し、当該点火用高圧配線の取回しを変更する。  
また、触媒コンバータ及び点火用高圧配線が損傷しているものは良品と交換する。

識別：金属配管（152ミリの材質注入及び針金配管）

先端右側面に白ペイントを塗布する。
