基準不適合発生箇所

改善内容

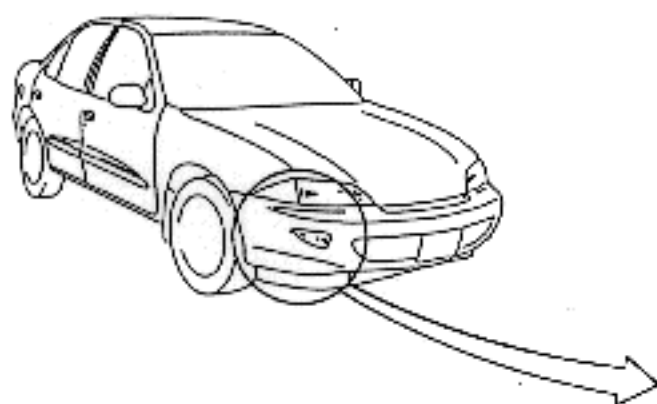
警告器

警告器の耐水性が不適切なため、そのままの状態で使用を続けると、雨天走行等の水が警告器内部に浸入し、内部の接点が腐食して、当該警告器が連続した一定の大きさや音色で鳴らなくなり、最悪の場合、警告器が鳴らなくなるおそれがある。

全車両、当該警告器を対策品と交換する。
