# 改善箇所説明図

## 基準不適合発生箇所

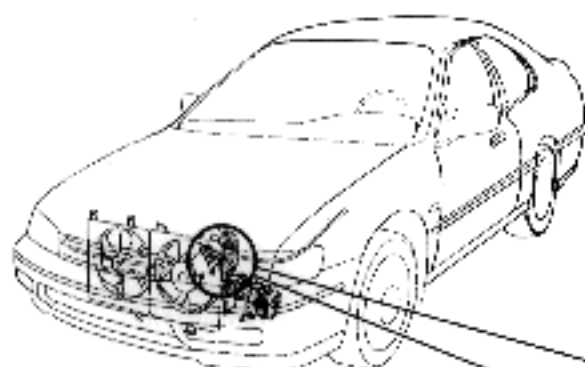
エンジン室内のエアコンディショナー用電気配線において、コンプレッサー用配線の取り回しが不適切なため、電源用配線と干渉しているものがあり、電源用配線のカバー内の防錆用グリースがにじみ出し、砂等が付着した場合、振動等により、配線の被覆が損傷し、最悪の場合、配線が短絡して、火災に至るおそれがある。

全車両点検し、当該コンプレッサー用配線が電源用配線と干渉しているものは、取り回しを修正し、保護チューブを追加する。

また、配線が損傷しているものは、良品と交換する。

取扱い：ブラケットに黄色のペイントを塗布する。

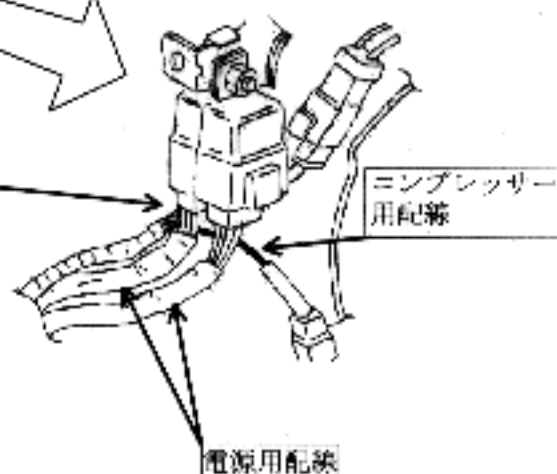
□は交換部品を示す。
