# 改善箇所説明図

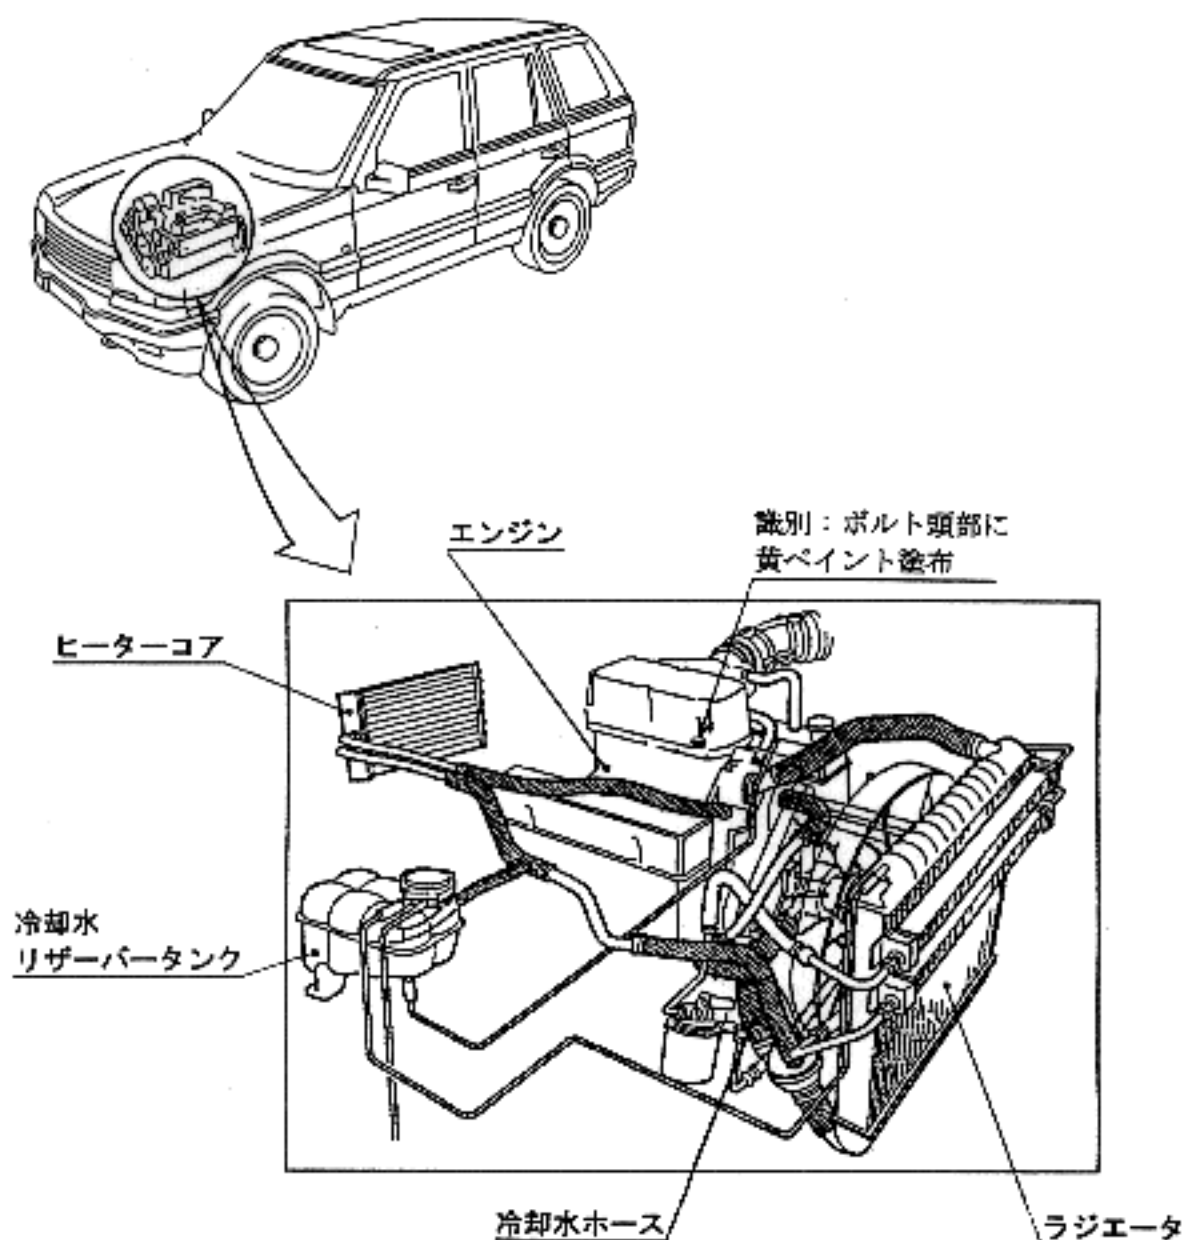
原動機の冷却装置に使用されているゴムホースに製造不良のものがあるため、そのままの状態で使用を続けると、当該ゴムホースに亀裂が生じ、冷却水が漏れ、最悪の場合、オーバーヒートに至るおそれがある。

注：上図の ■■■ 印の部品は交換部品を示す。

当該ゴムホースを良品と交換する。
