## 改善箇所説明図②

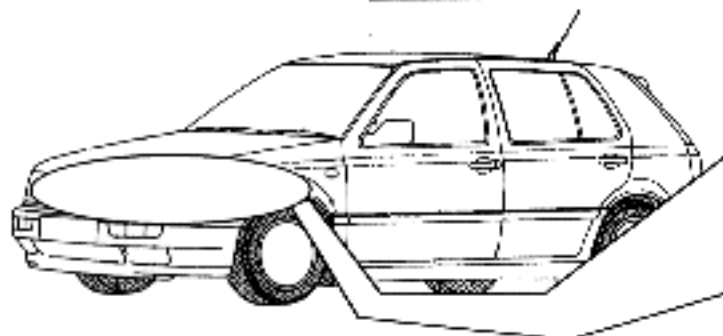
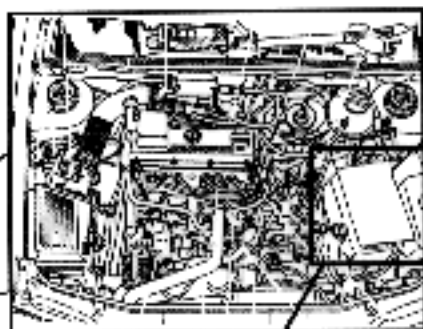
バッテリー取付位置

**基準不適合発生箇所②：電気装置（原動機室内の電気配線）**  
 原動機室内の電気配線において、当該電気配線がバッテリーの台座と干渉しているものがあり、そのままの状態で使用を続けると、当該電気配線が損傷し、最悪の場合、短絡して火災にいたるおそれがある。

全車両、当該電気配線に保護チューブを取付ける。又、当該配線が損傷しているものは補修又は良品と交換する。
