# 改善箇所説明図③

## 基準不適合発生箇所③：

### 原動機(ゴム製燃料ホース用の留金具)

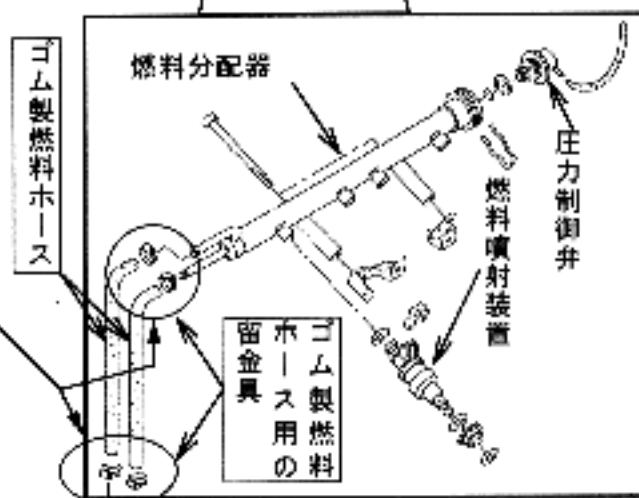
原動機の各気筒に燃料を分配する燃料分配器において、ゴム製燃料ホースの取付けが不適切なため、そのままの状態で使用を続けると、当該ゴム製燃料ホースが損傷し、最悪の場合、燃料が漏れるおそれがある。

内は交換部品を示す。

全車両、点検し、当該ゴム製燃料ホースの留金具がカシメ式及びスナップオン式のものは、スプリング式の留金具に交換するとともにゴム製燃料ホースを良品と交換する。
