## 改善箇所説明図⑤

### 基準不適合発生箇所⑤：

#### 原動機（原動機制御用コンピュータの電源供給リレー）

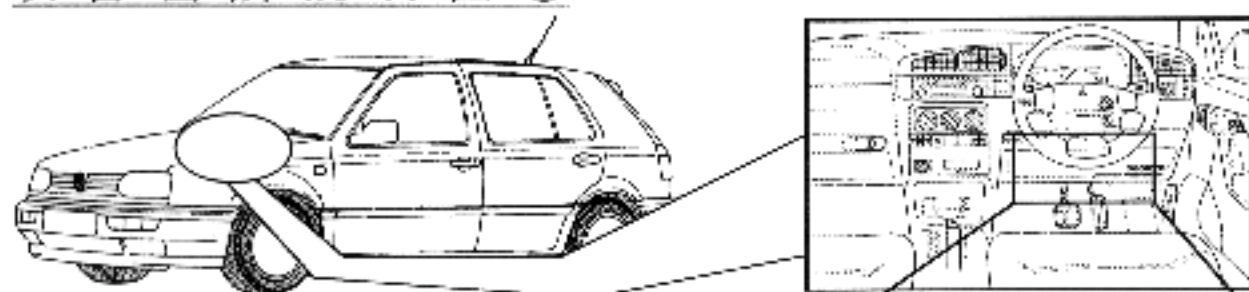
原動機制御用コンピュータに電源を供給するリレーにおいて、当該リレーの内部回路に製造不良のものがあり、そのまゝの状態で使用を続けると、最悪の場合、当該リレー内部の回路が断線し、原動機が停止するとともに始動できなくなるおそれがある。

全車両点検し、当該リレー側面の製作者表示を確認して該当するものは、良品と交換する。

車台番号打刻位置の向かって左側に黄色又は白色の直径5 mm 以上のマークを付ける。

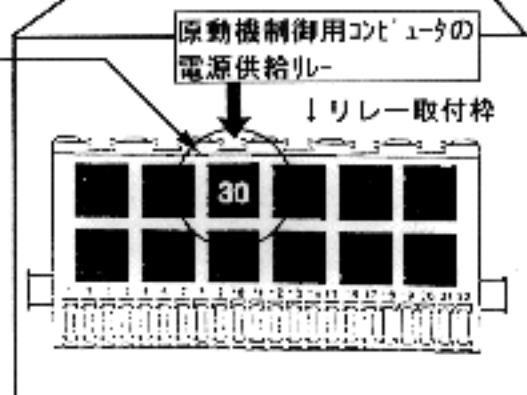
□ 左は交換部品を示す。

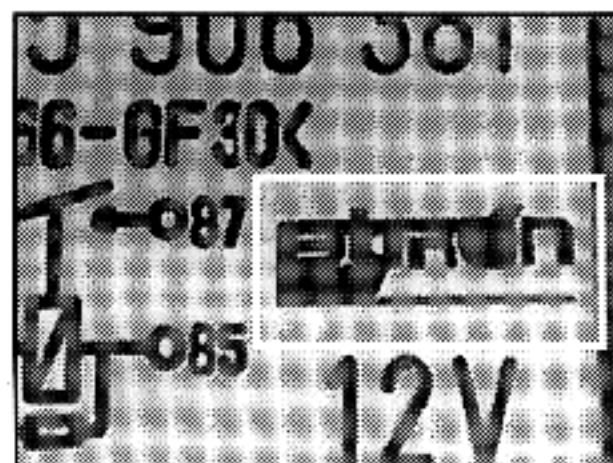
#### リレー側面の製作者表示

| 製作者表示 | 良品判定 |
| BUTON | 不良品 |
| KTD(Kracker 社) | 良品 |
| WLO(Wheeler 社) | |
