基準不適合発生箇所

改善内容

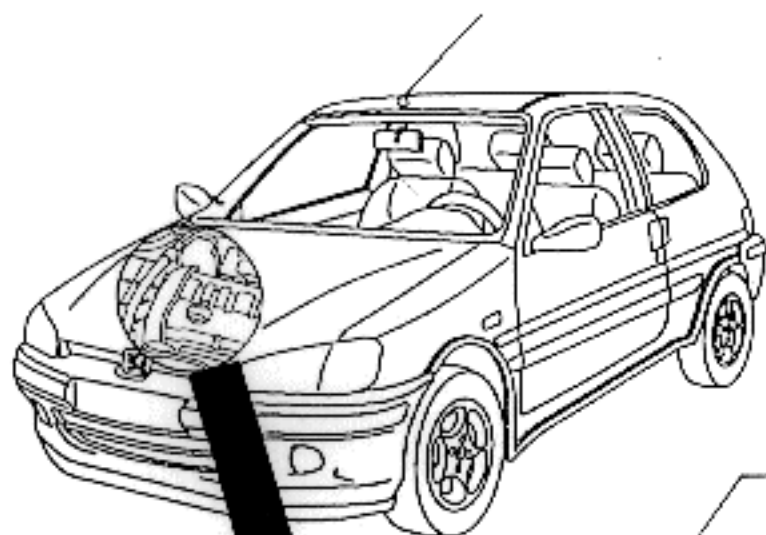
原動機室内の電気配線において、当該電気配線を取付金具（ブラケット）で固定する部分に保護チューブが取付けられていないものがあり、そのままの状態で使用を続けると、当該電気配線の被覆が損傷して短絡し、最悪の場合、発火するおそれがある。

全車両点検し、当該電気配線に保護チューブを取付ける。又、当該電気配線が損傷しているものは、修正又は良品と交換する。

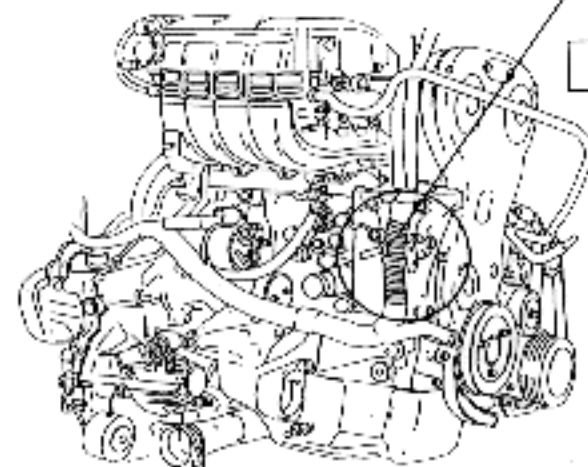
改善後

保護チューブ

□ は、追加部品を示す。

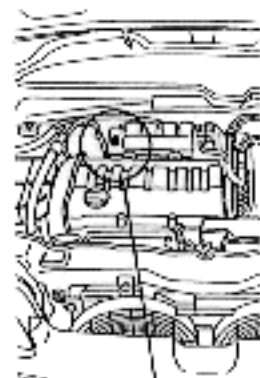
作業終了識別

インテークマニホールド上部に黄色のペイントマークを塗布する。
