基準不適合発生箇所

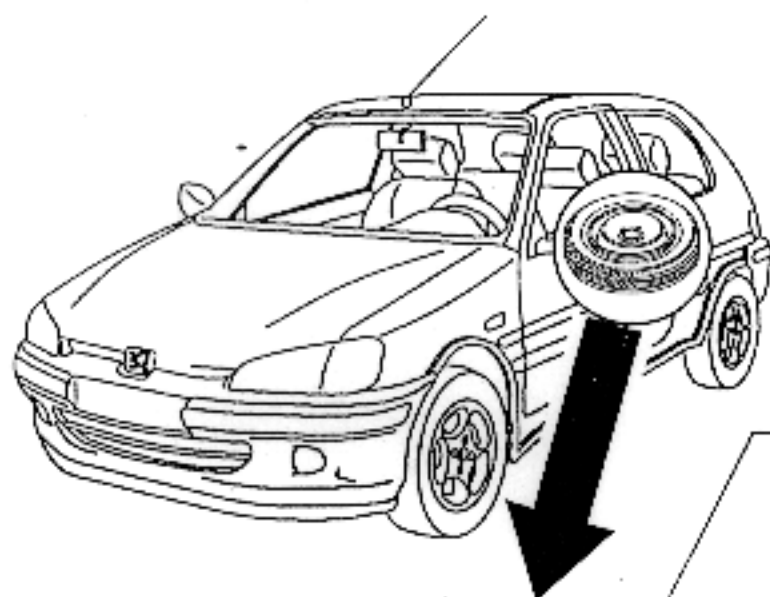
応急用タイヤ

走行装置の応急用タイヤにおいて、当該タイヤとホイールの密着が不適切なものがあり、当該タイヤ内部の空気が漏れ、車両装着時にタイヤの空気圧が不足するおそれがある。

は、交換部品を示す。

全車同、当該応急用タイヤを良品と交換する。

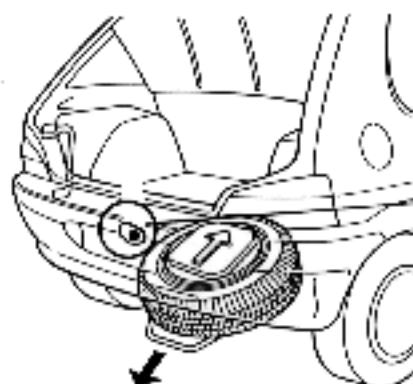
作業終了識別

スペアタイヤキャリアのフックボルトの頭部に白色のペイントを塗布する。
