基準不適合発生箇所

改善内容

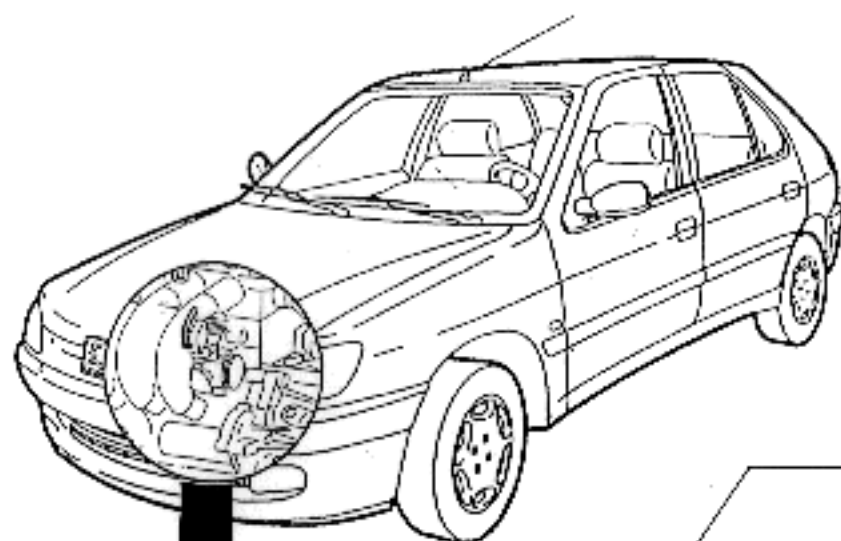
原動機室内の電気配線において、当該電気配線の取り回しが不適切なものがあり、原動機配線の固定金具と干渉し、そのままの状態で使用を続けると、当該電気配線の被覆が損傷して短絡し、最悪の場合、火災に至るおそれがある。

電気配線固定クランプ

改善前

原動機配線の固定金具

電気配線

スターター

保護テープ

改善後

全車両点検し、当該電気配線の取り回しを修正すると共に保護テープを取付ける。又、当該電気配線が損傷しているものは、修正又は良品と交換する。

原動機配線の固定金具上部に黄色のペイントマークを塗布する。
