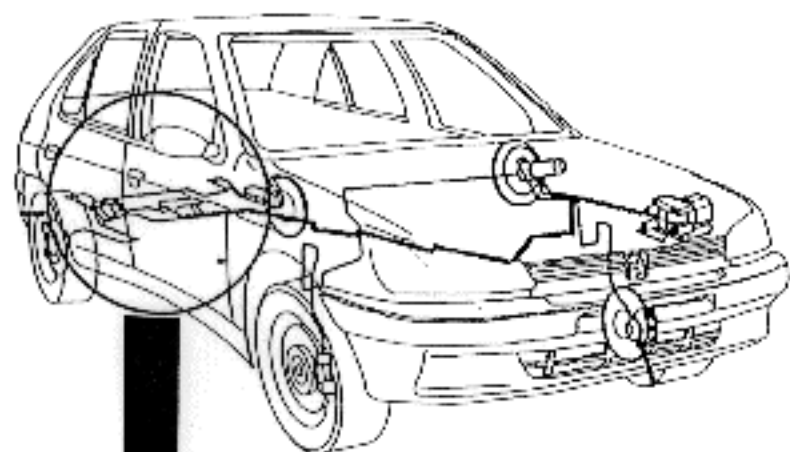
基準不適合発生箇所

制動装置において、後輪用ブレーキパイプの継手部に製造不良のものが、そのままの状態で使用を続けると、当該継手部からブレーキ液が漏れ、制動力が低下するおそれがある。

継手部

全車両、当該継手部を点検し、該当するものは良品と交換する。

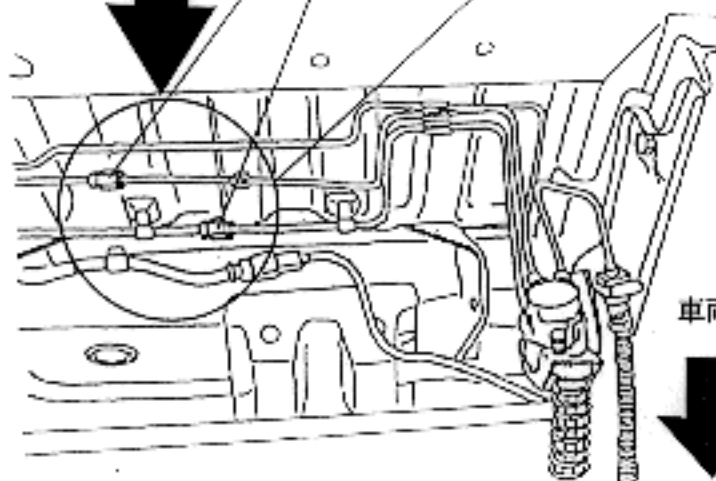
改善内容

車両前方
