基準不適合発生箇所

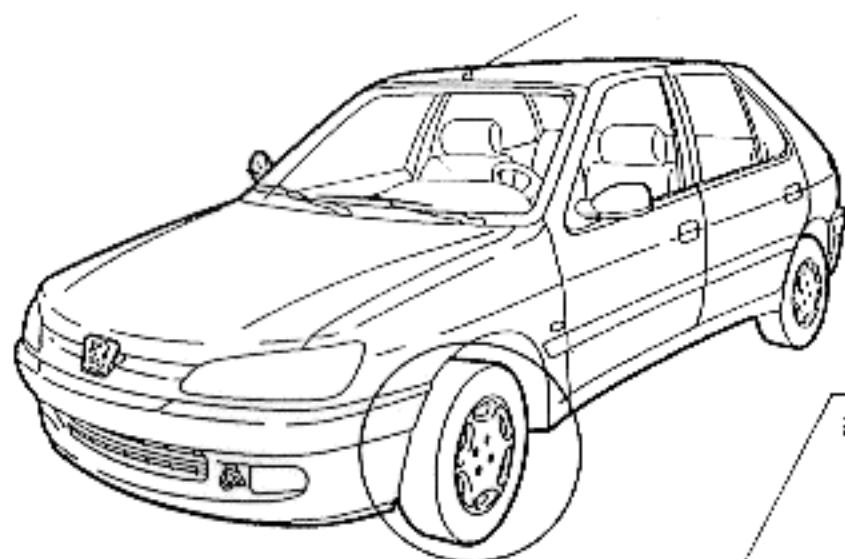
緩衝装置の前輪ロアボールジョイントにおいて、当該ボールジョイントとハブを組付けているボルトに締め付けが不適切なものがあり、そのままの状態で使用を続けると、最悪の場合、当該ボールジョイントが外れて、走行不能に至るおそれがある。

ハブ

ボールジョイント

全車両点検し、規定のトルクで締め付ける。

フロントロアアームボールジョイントと、ハブを取り付けているボルトの頭部に、黄色のペイントを塗布する。
