基準不適合発生箇所

走行装置のアルミホイールにおいて、当該アルミホイールとタイヤを組付ける際にリムを变形させたものがあり、そのままの状態で使用を続けると、最悪の場合、路面の凹凸による衝撃等によりホイールが損傷するおそれがある。

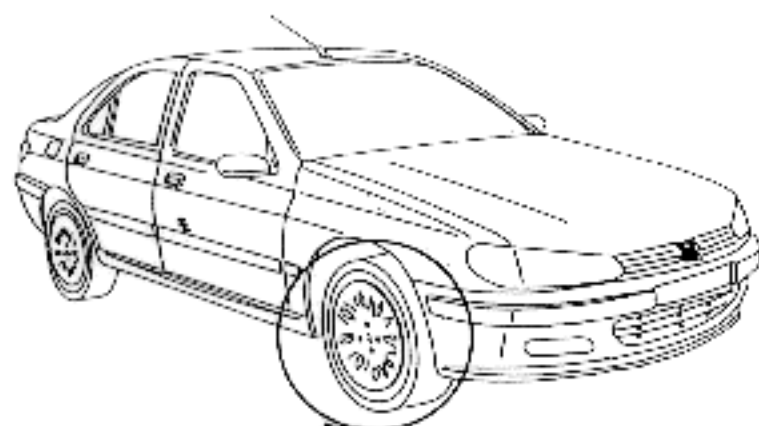
正常な状態

変形した状態

リム

改善内容

全車両、当該アルミホイールのリムを点検し、該当するものは良品と交換する。

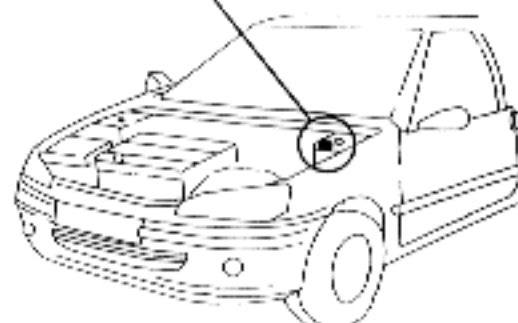
作業終了識別

エンジンルーム内左側ストラット上部に黄色のペイントマークを塗布する。
