# 改善箇所説明図

## 基準不適合箇所

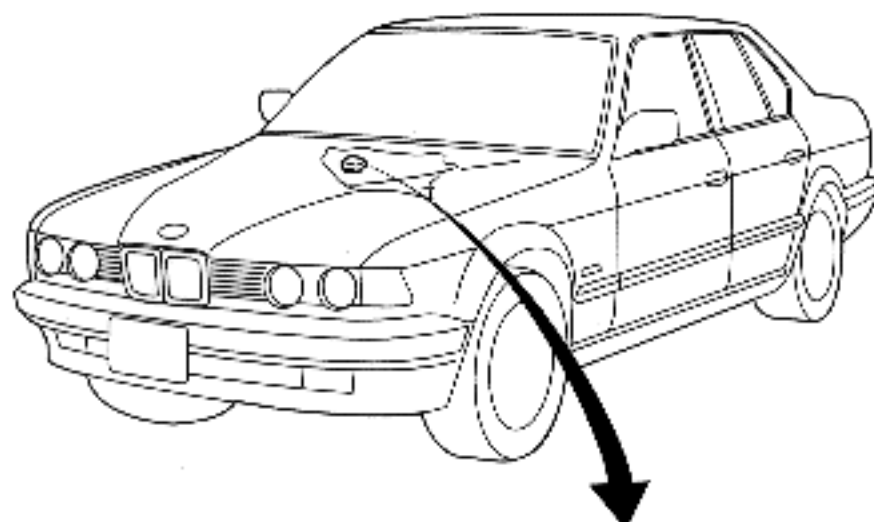
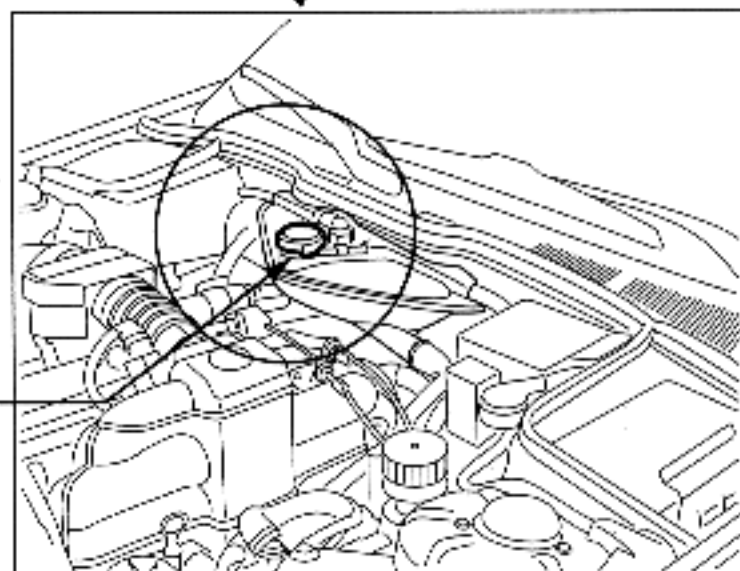
ラジエータ・タンク・キャップ

原動機の冷却装置において、ラジエータ・タンク・キャップが不適切なため、そのままの状態で使用を続けると、冷却装置内の圧力が上昇し、車室内の冷却装置の熱き手部から冷却水が漏れ、車両前方視界を著しく妨げられ、最悪の場合、多量に漏れた冷却水でやけどを負う恐れがある。

全車両、ラジエータ・タンク・キャップを対策品と交換する。

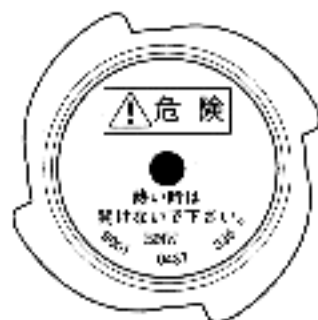
ラジエータ・タンク・キャップ上面に貼付されている注意ラベルの△危険の囲い枠または部品番号 9001 0437 3.35 で識別する。
