# 改善箇所説明図 ①

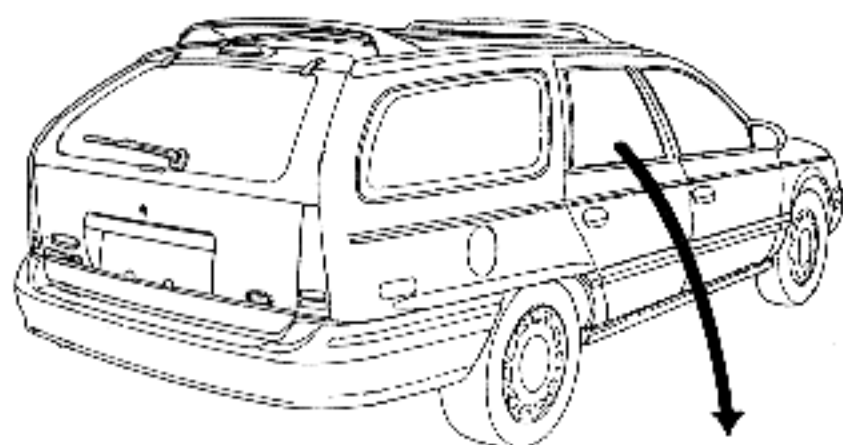
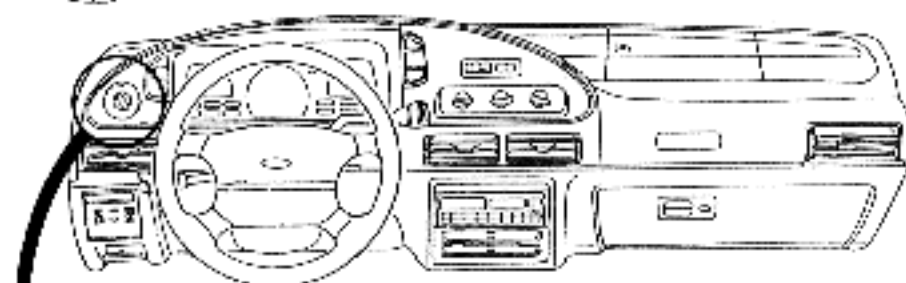
## 基準不適合発生箇所

灯火装置の前照灯スイッチにおいて、当該スイッチの内部構造が不適切なため、そのままの状態で使用を続けると、スイッチ内部の接点で電気抵抗が増加し、最悪の場合、スイッチが過熱して火災に至るおそれがある。

配線コネクタ

前照灯スイッチ

前照灯スイッチノブ

## 改善の内容

全車両、当該前照灯スイッチを対策品と交換するとともに配線コネクタを良品と交換する。

対策車両の識別： 左前ドアの上部ヒンジ上面に黄ペイントを塗布する。
