## 改善箇所説明図 ②

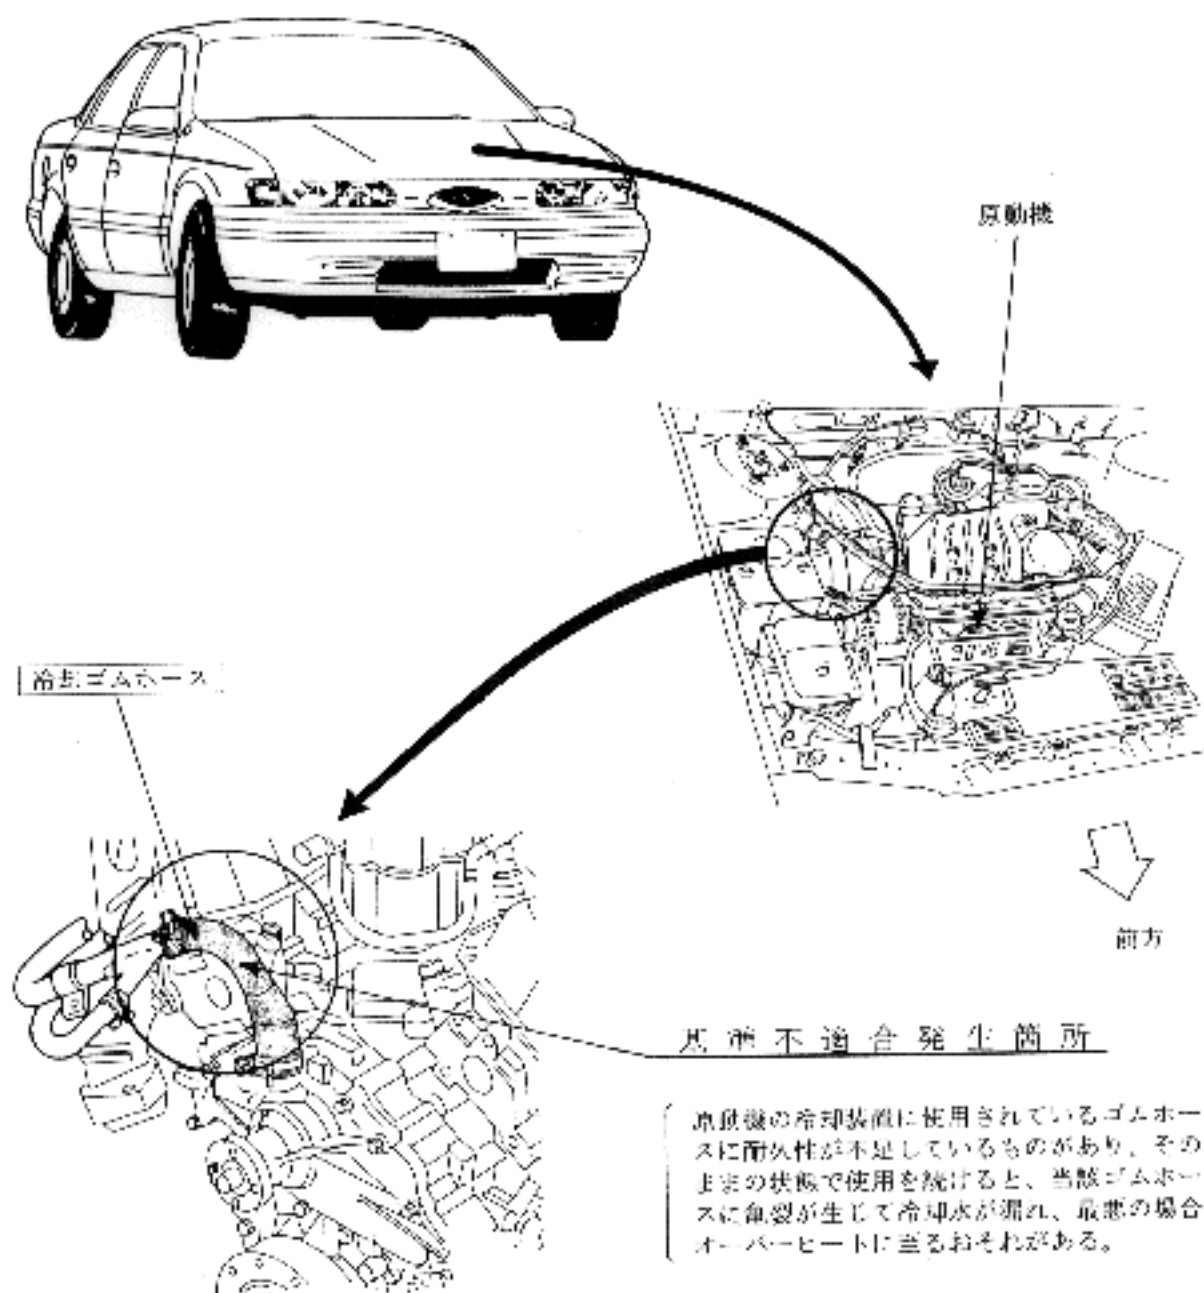
対策車両の識別： 当該ホース両側のホースバンドが脱着式バンド。  
(未対策車は片側のバンドがカシメタイプ。)

注： \_\_\_\_\_ は交換部品を示す。

全車両、当該ゴムホースを対策品と交換する。
