# 改善箇所説明図

## 基準不適合発生箇所

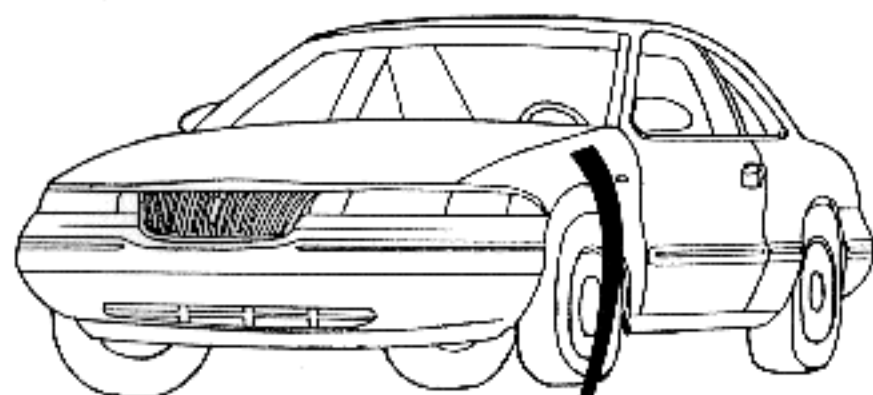
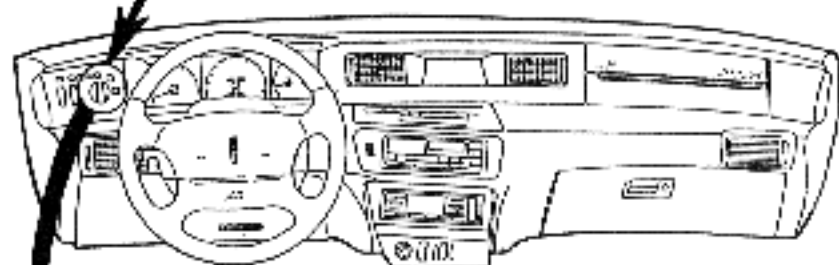
灯火装置の前照灯スイッチにおいて、当該スイッチの内部構造が不適切なため、そのままの状態で使用を続けると、スイッチ内部の接点で電気抵抗が増加し、最悪の場合、スイッチが過熱して火災に至るおそれがある。

配線コネクター

前照灯スイッチ

前照灯スイッチノブ

全車両、当該前照灯スイッチを対策品と交換するとともに配線コネクターを良品と交換する。

注：□ は交換部品を示す。

対策車両の識別：左前ドアの上部ヒンジ上面に黄ペイントを塗布する。
