# 改善箇所説明図

排出ガス再循環装置

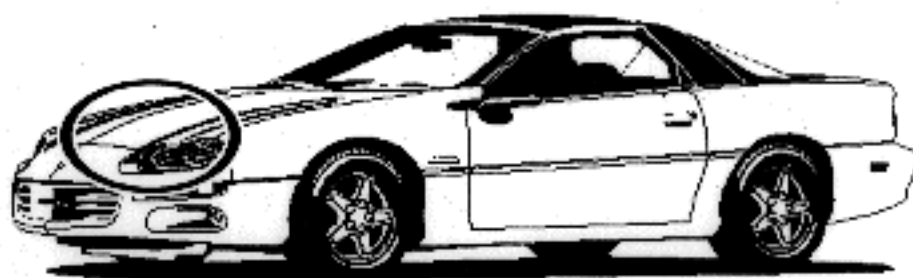
## 基準不適合発生箇所

一酸化炭素等発散防止装置において、排気ガス再循環装置の作動弁の材質が不適切なものがあり、そのままの状態で使用を続けると、当該作動弁が腐食して作動不良となり、最悪の場合、有害な排出ガス量が、増加するおそれがある。

全車両、当該排気ガス再循環装置の作動弁に表示されている番号を確認し、該当するものは、良品と交換する。

内は、交換部品を示す。

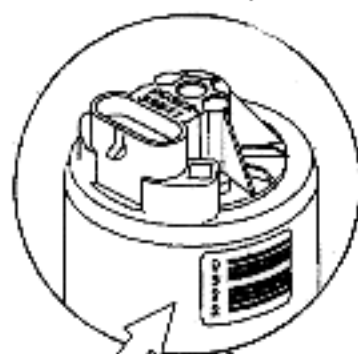
バーコード番号

| 良品 | 9322 |
| 不良品 | 9322以外 |
