## 改善箇所説明図

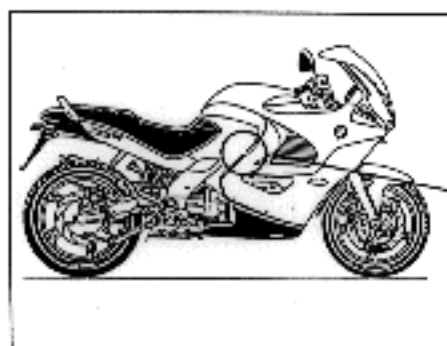
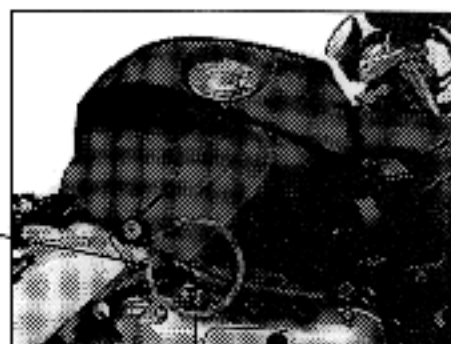
### 基準不適合箇所

燃料タンク内の燃料ポンプと燃料タンクの密閉性が不足しているため、そのままの状態で使用を続けると、最悪の場合、燃料が漏れるおそれがある。

全車両、当該部位の密閉用シールを対策品と交換する。

は交換部品を示す

| 改善前 | |
| 改善後 | |

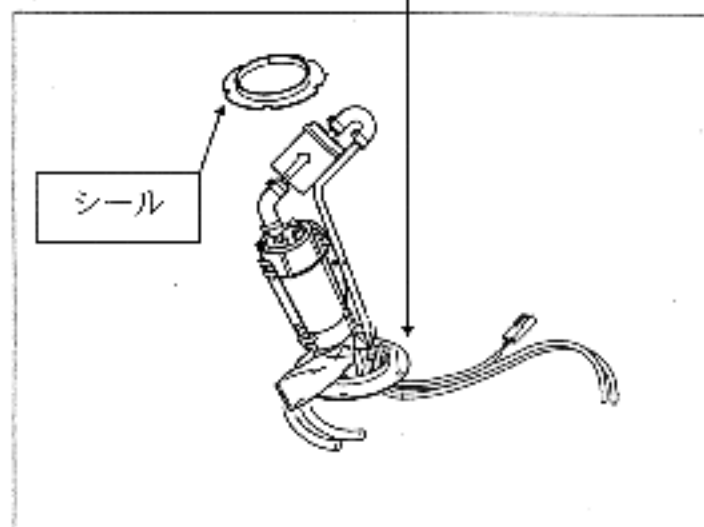
### 識別

対策済み車には、シート下の燃料タンク後方の左側に、白色の識別マークを付ける。
