# 改善箇所説明

## 基準不適合箇所

## 改善の内容

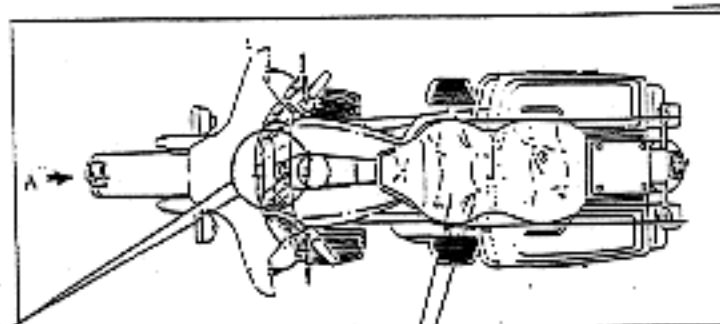
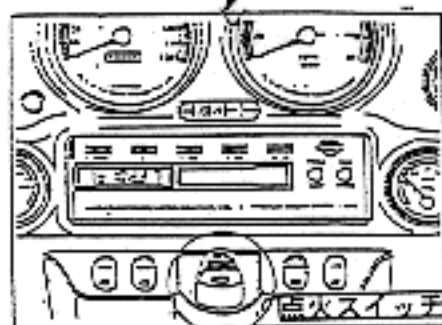
点火スイッチを含む  
メーター周辺の拡大図

原動機の始動装置の点火スイッチにおいて、アクセサリ回路の構造が不適切なため、そのままの状態で使用を続けると、当該スイッチ内部のプラスチック部分が溶損して、接点に電流が流れなくなり、原動機の始動および各種灯火を点灯出来なくなる恐れがある。

全車両、当該アクセサリ回路にリレーを追加するとともに、電気回路を保護するための遮断器及び点火スイッチを対策部品と交換する。

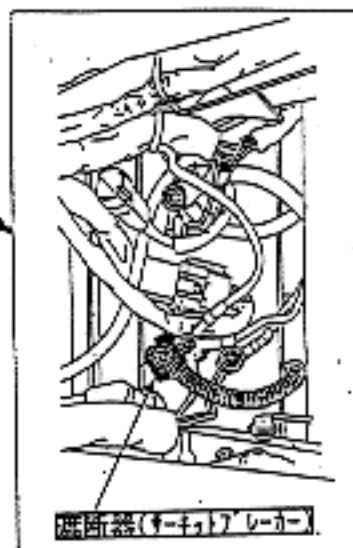
シート下部 上部より見た図

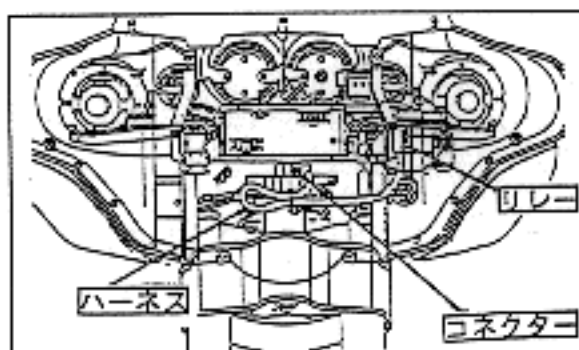
矢視 A フェアリツガカバーをはずした図

は交換または追加部品
