# 改善箇所説明図

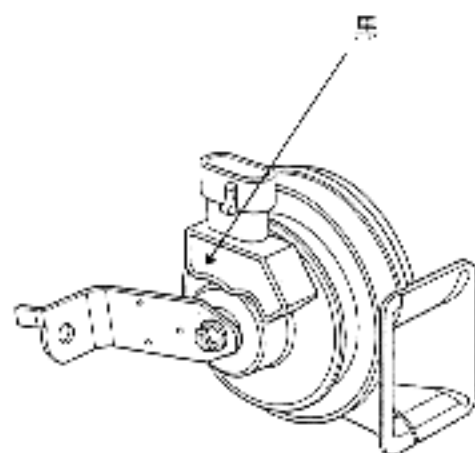
### 改善前

コネクター部の色：黒

部品番号：21024006

全車両点検し、当該警告器を良品と交換する。

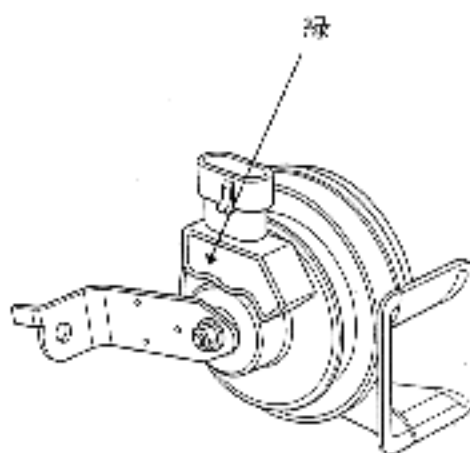
### 改善後

コネクター部の色：緑

部品番号：21024138
