# 改善箇所説明図

## 基準不適合箇所

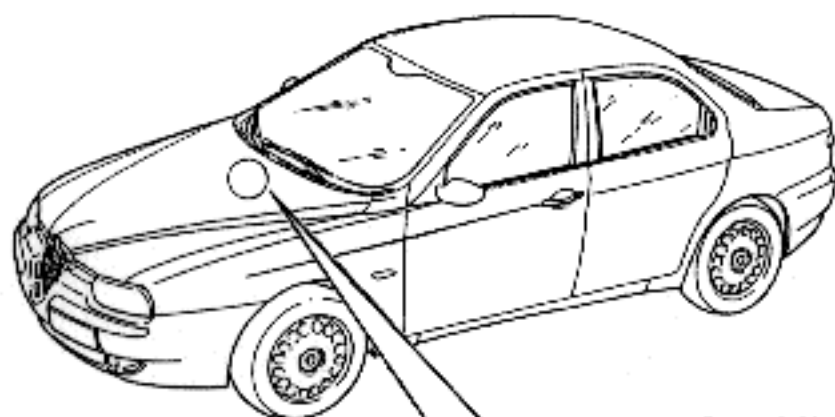
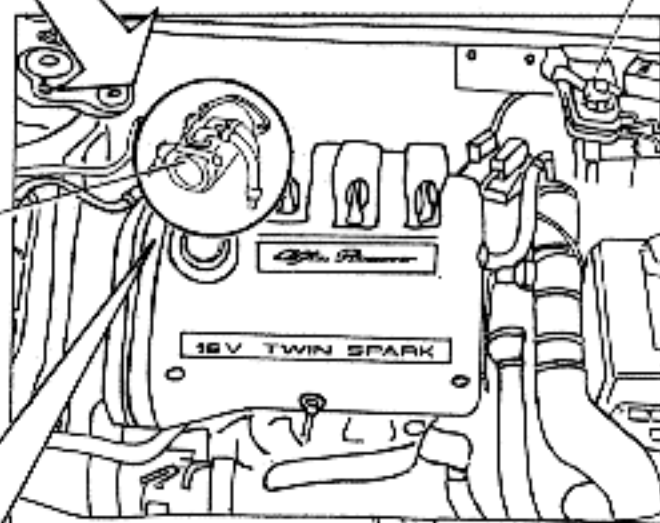
ブレーキ液リザーバタンク

ブレーキマスターシリンダ

車両前方

接続ホース

接続コネクタ

ブレーキマスターシリンダとブレーキ液リザーバタンクを接続するゴムホースの形状が不適切なため、そのままの状態で使用を続けると、接続コネクタが損傷し、最悪の場合、ブレーキ液が漏れて制動力が低下する恐れがある。

全車両、当該ホースを対策品と交換するとともに接続コネクタを良品と交換する。

注：  は交換部品を示す。

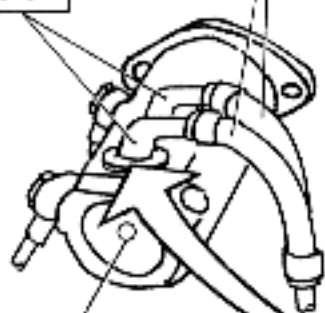
識別

マスターシリンダ前端部に  
白色のペイントを塗布する。
