## 改善箇所説明図①

### 基準不適合発生箇所① 原動機

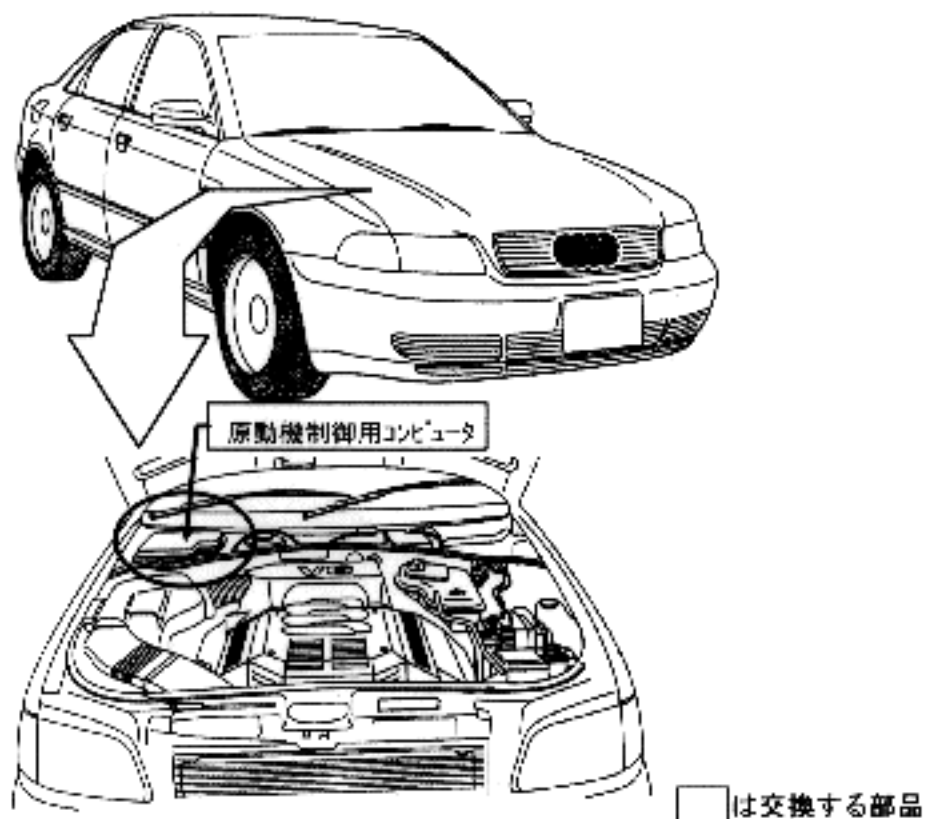
原動機の燃料噴射量等を制御するコンピュータのプログラムが不適切なため、エアコンディショナーを使用している状態等で減速した後、回転数が不安定となり、回転数が上昇したり又は原動機が停止するおそれがある。

全車両点検し、該当する当該コンピュータは対策品と交換する。

| 原動機制御用コンピュータの部品番号 | |
|---|---|
| 対策品の部品番号 | 4A0 907 473 AC |

右側ドアの上側縁番の後方の車体パネルに黄色又は白色のペイントを塗布する。
