# 改善箇所説明図

## 基準不適合発生箇所

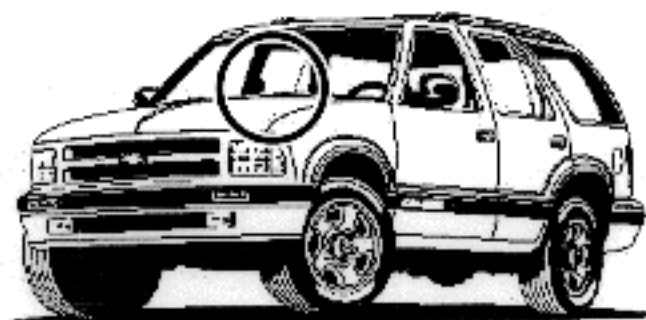
白ペイント塗布（識別方法）

窓ふき器モータ制御装置電気基板

窓ふき器において、ブレードを作動させるモータを制御する電気基板のハンダ付けが不適切なため、そのままの状態で使用を続けると、当該ハンダ部に亀裂が生じ、最悪の場合、当該窓ふき器が作動しないおそれがある。

窓ふき器モータ

全車両、当該電気基板を良品と交換する。

内は、交換部品を示す。
