# 改善箇所説明図

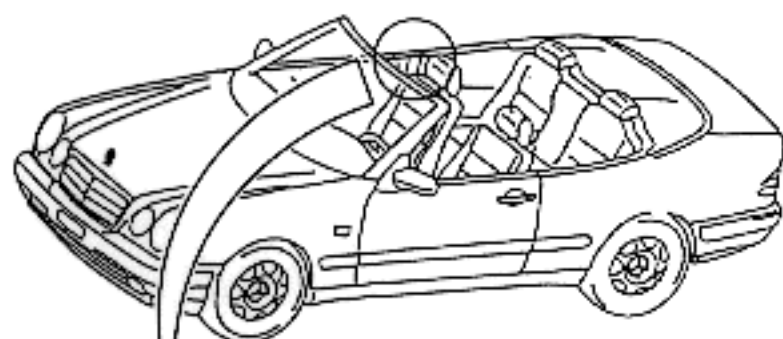
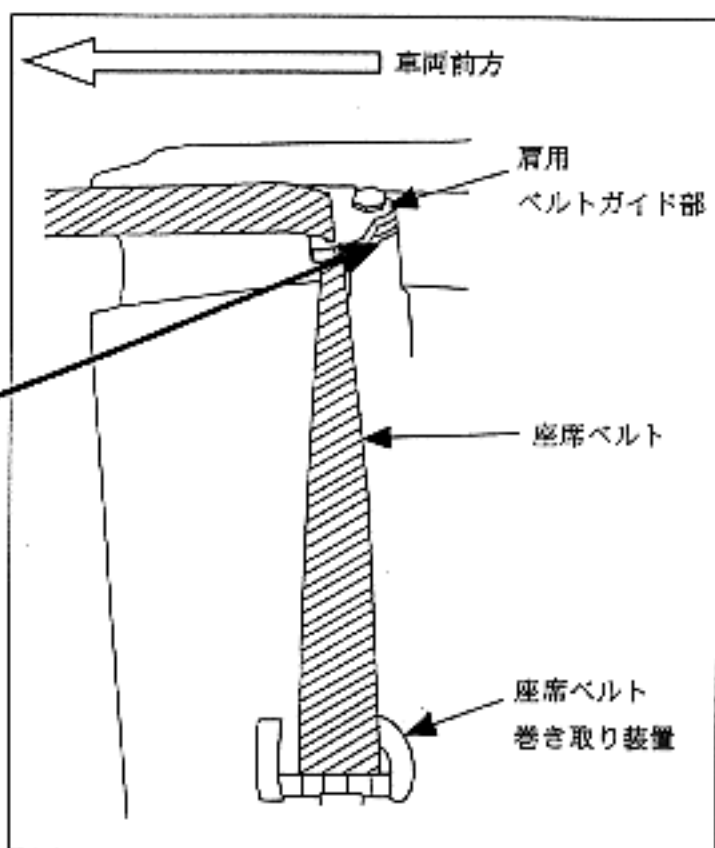
内張りをはがした状態

肩用ベルトガイド部を  
固定しているナット

運転者席及び助手席の座席ベルトにおいて、肩用ベルトガイド部を固定しているナットの溶接が不適切なため、事故等によって座席ベルトに大きな荷重がかかった場合、当該ガイド部が外れ、座席ベルトの機能が損なわれるおそれがある。

全車両、当該ガイド部のナットを対策品と交換する。

識別： 運転席の座席ベルトのガイド部を固定しているボルトに黄色ペイントを塗布する。
