# 改善箇所説明図

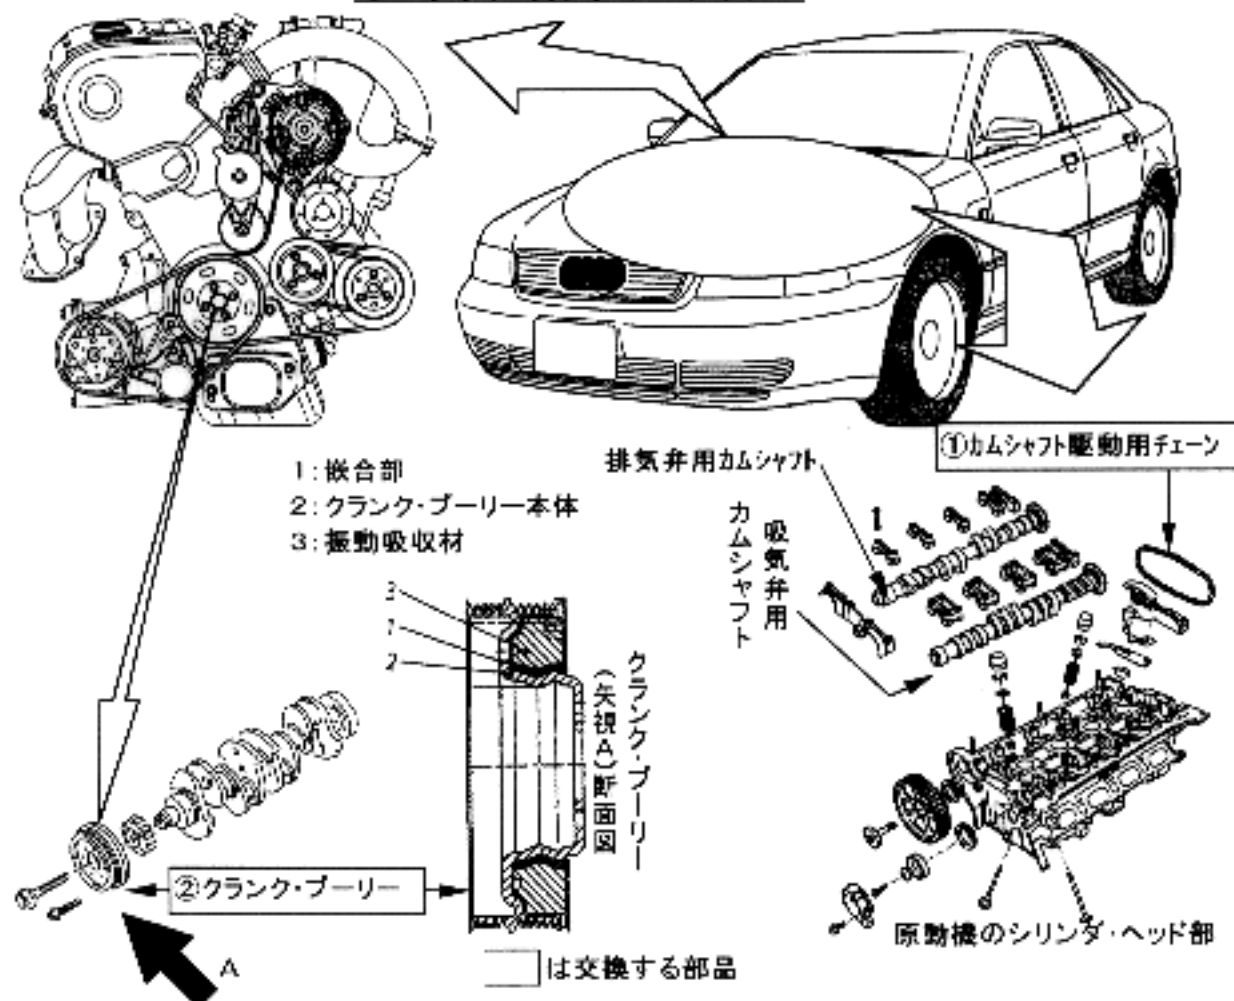
## 基準不適合発生箇所① 原動機

原動機において、カムシャフト駆動用チェーンの強度が不足しているため、そのままの状態で使用を続けると、当該チェーンの摩耗及び伸びが発生し、最悪の場合、当該チェーンが外れ、原動機が停止するおそれがある。

## 基準不適合発生箇所② 原動機

原動機において、クランク・プーリーに組込まれている振動吸収材の嵌合が不適切なものがあり、そのままの状態で使用を続けると、最悪の場合、当該振動吸収材が外れ、周辺部品を損傷させるおそれがある。

## 改善の内容①

全車両、当該カムシャフト駆動用チェーンを対策品と交換する。

## 改善の内容②

全車両、当該クランク・プーリーを対策品と交換する。

## 作業終了の識別①②

右側ドアの上根椋番の後方の車体パネルに黄色又は白色のペイントを塗布する。
