# 改善箇所説明図

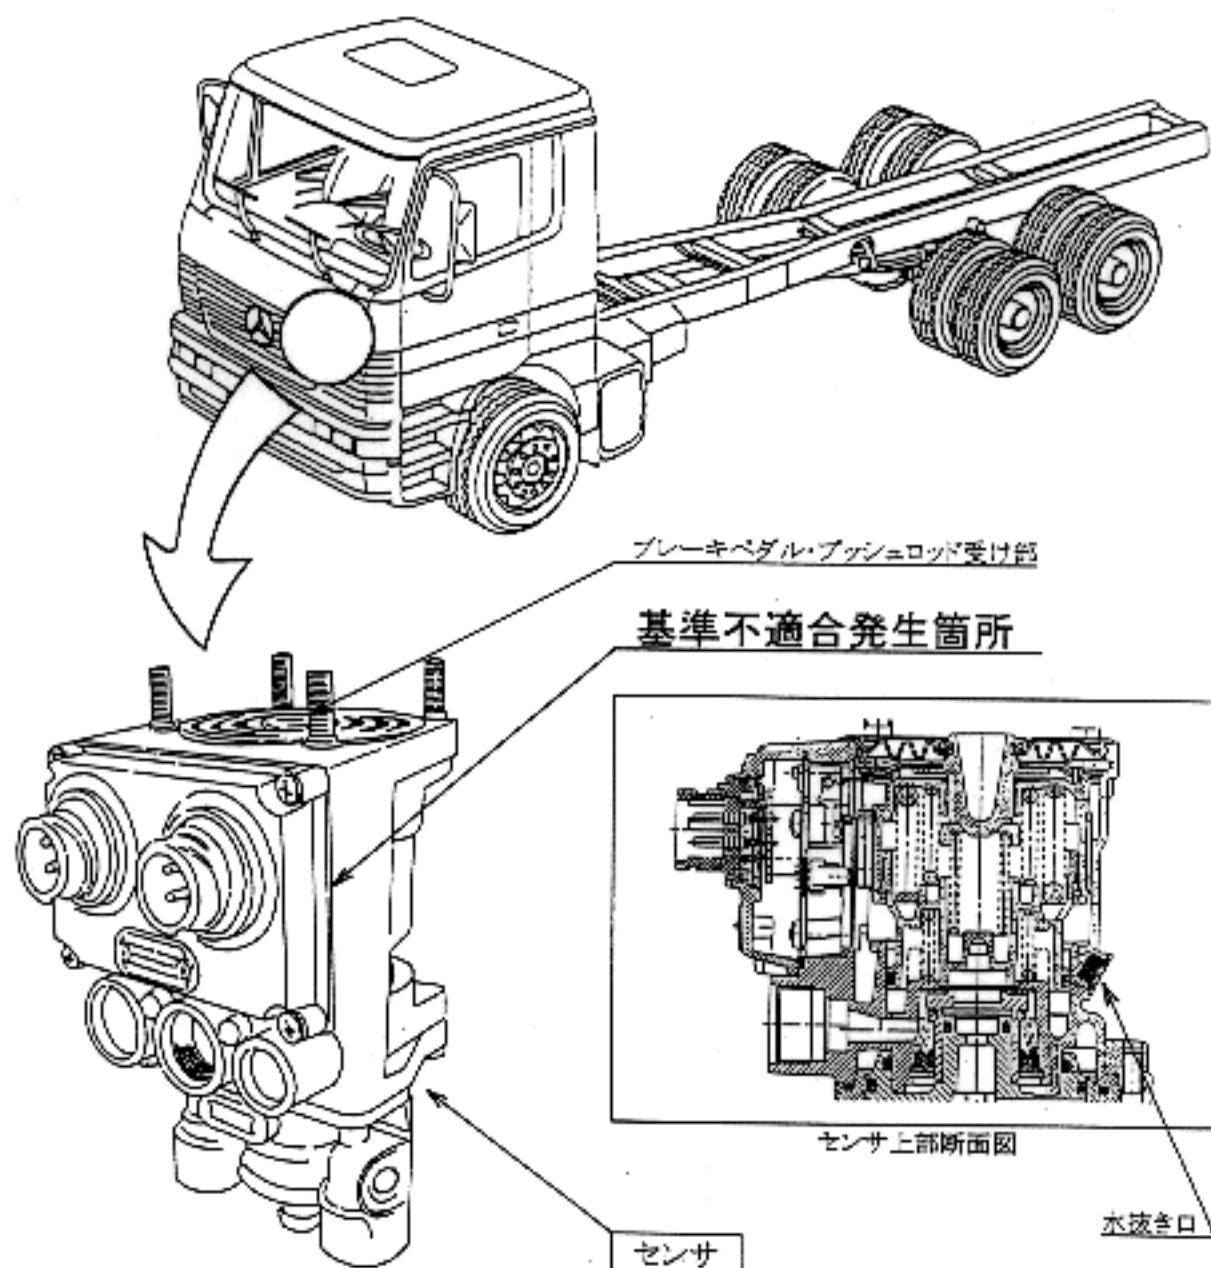
制動装置において、前・後輪の制動力の配分を制御するためにブレーキペダルの踏み込み量を検出するセンサに気密性が不十分なものがあり、そのままの状態で使用を続けると、当該センサ内部に雨水等が浸入し、最悪の場合、浸入した水が凍結して、ブレーキが効かなくなるおそれがある。

注：   は交換部品を示す。

全車両点検し、当該センサに水抜き口が無いものは気密性を確認し、漏れのあるものは対策品と交換する。

識別：センサのボルト部に黄色ペイントを塗布する。
