# 改善箇所説明図

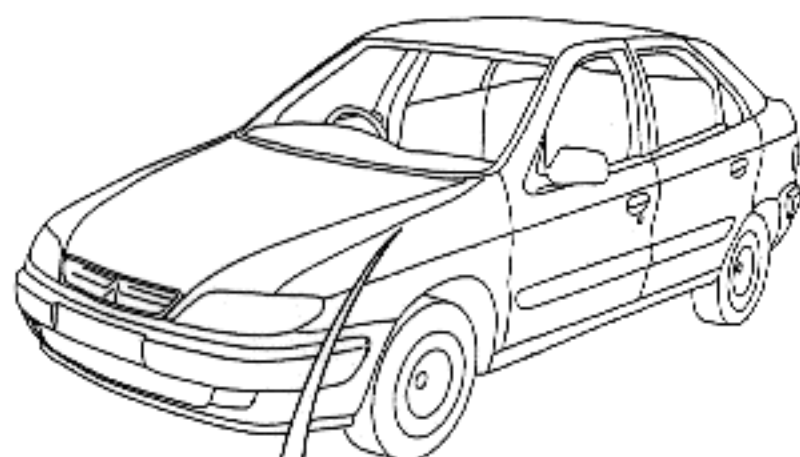
ヒューズ・ボックス

原動機のラジエータ冷却用の電動ファンモーターにおいて、当該ファンモーター用ヒューズの容量が不適切なものがあり、そのままの状態で使用が続けると、当該ヒューズが溶断し、オーバーヒートに至るおそれがある。

全車両点検し、当該ヒューズを良品と交換する。

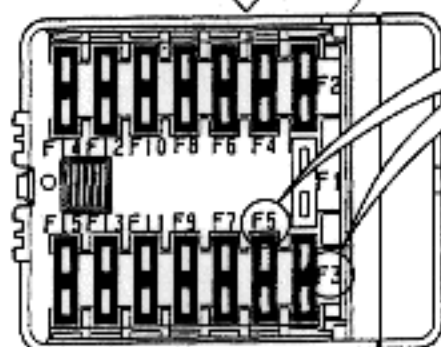
ヒューズ

F3 : 20アンペア

F5 : 20アンペア

F3 : 30アンペア

F5 : 30アンペア
