# 改善箇所説明図 ①

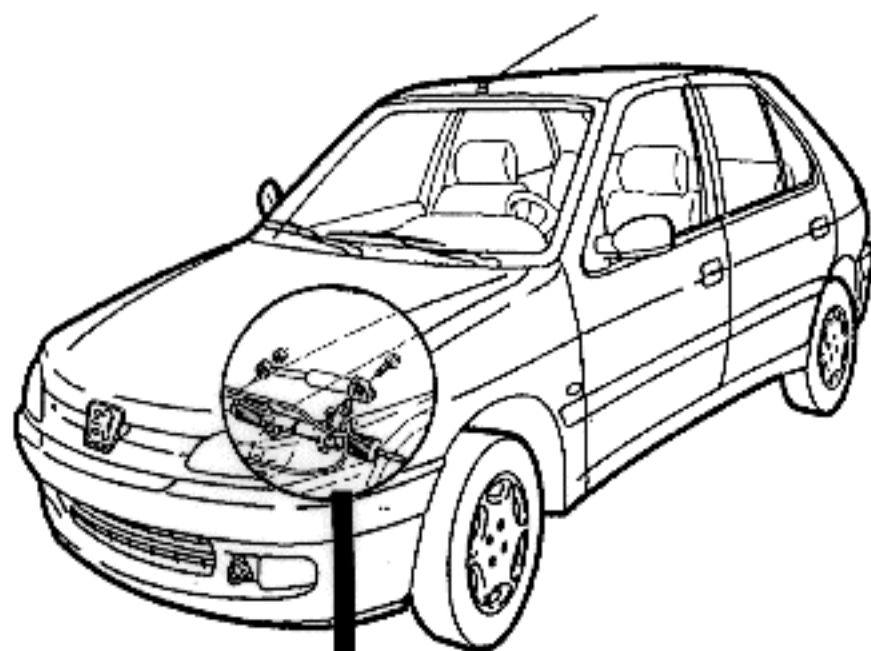
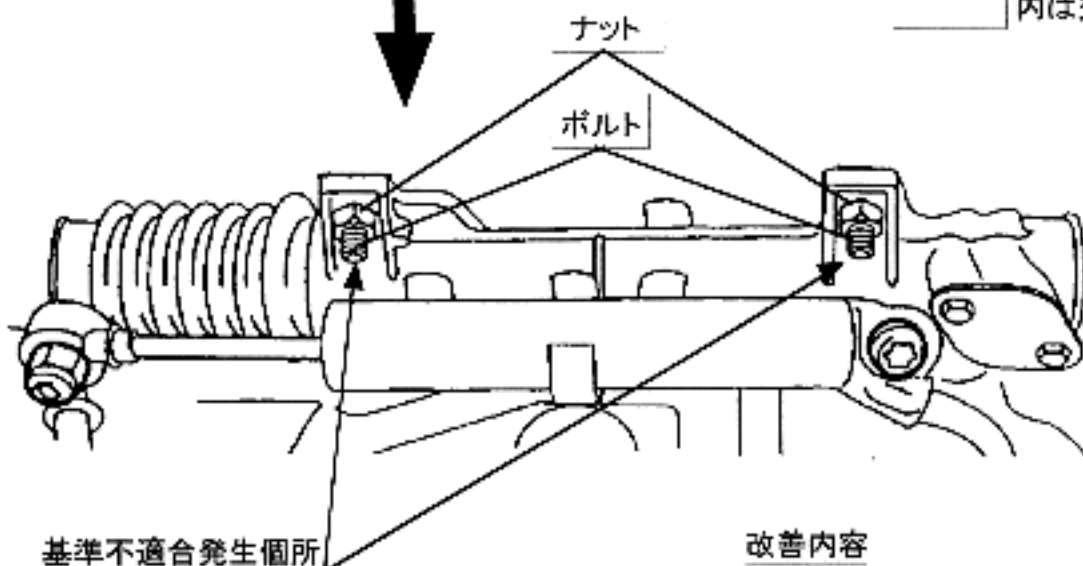
内は交換部品を示す

かじ取り装置において、ギアボックスを車体に固定しているボルトに締め付けすぎのものがあり、そのままの状態で使用を続けると、最悪の場合、当該ボルトが破損し、操縦性が損われるおそれがある。

全車両、当該ボルトとナットを良品と交換し、規定のトルクで締め付ける。
