基準不適合発生箇所

排気管において、後部消音器との接続が不適切なものがあり、当該接続部から排気ガスが漏れるおそれがある。

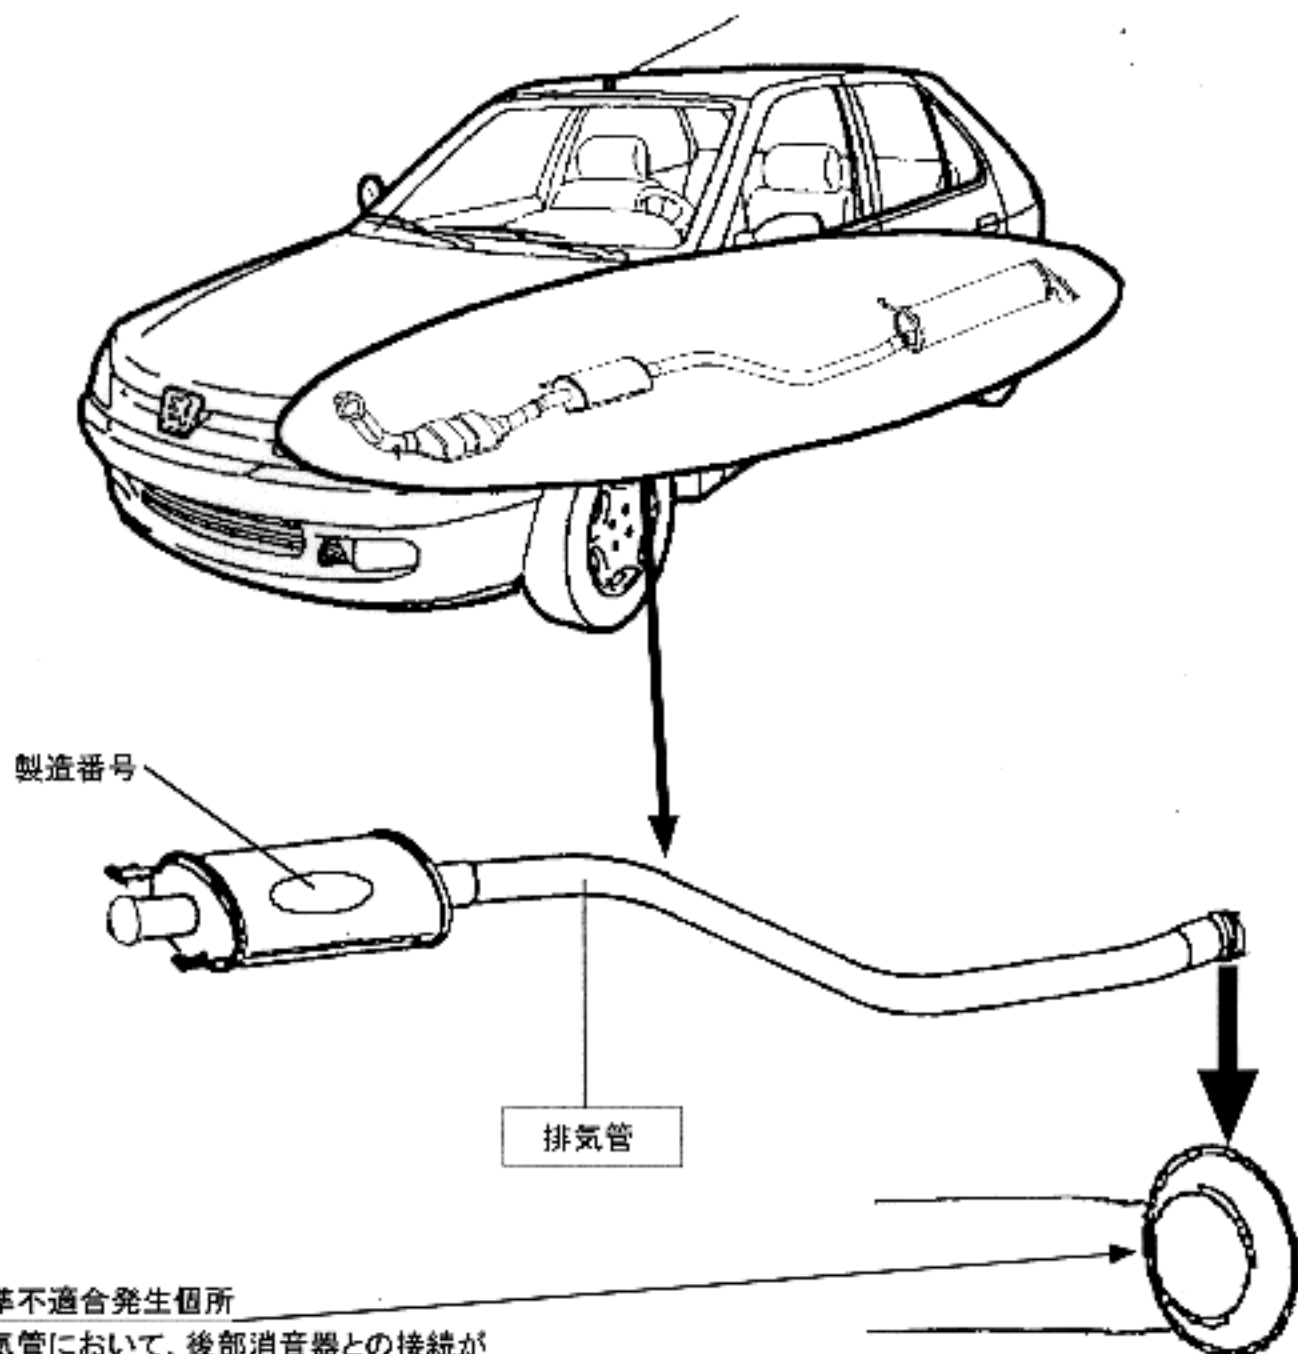
内は交換部品を示す。

良否判定

製造番号がPSA3023の場合は交換する。

全車両、当該排気管の製造番号を確認し、該当するものは良品と交換する。
