改善箇所説明図①

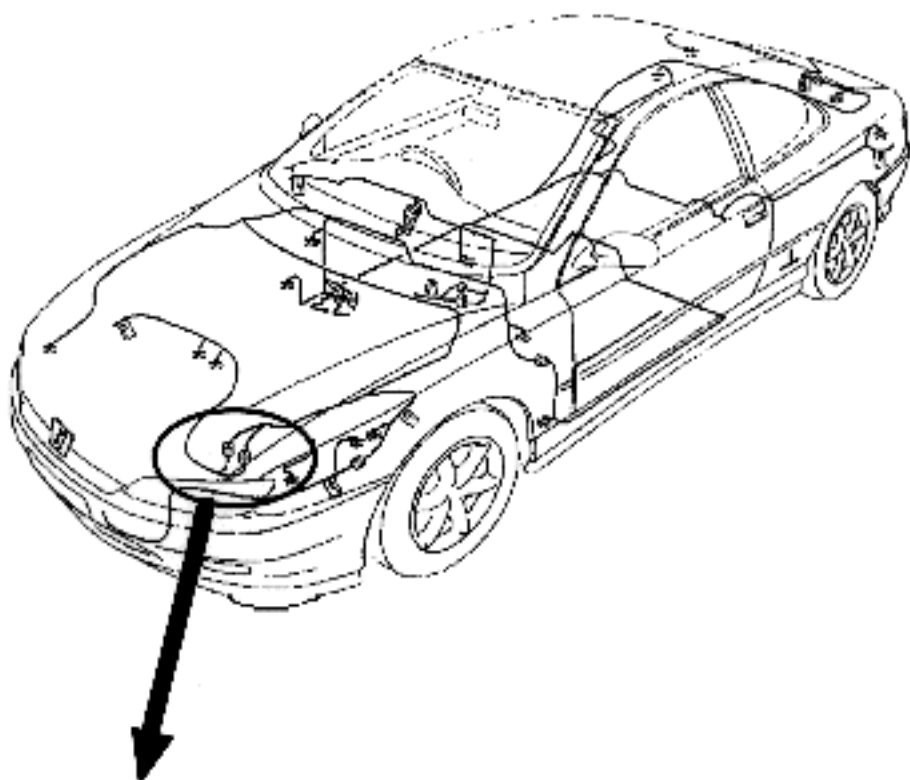
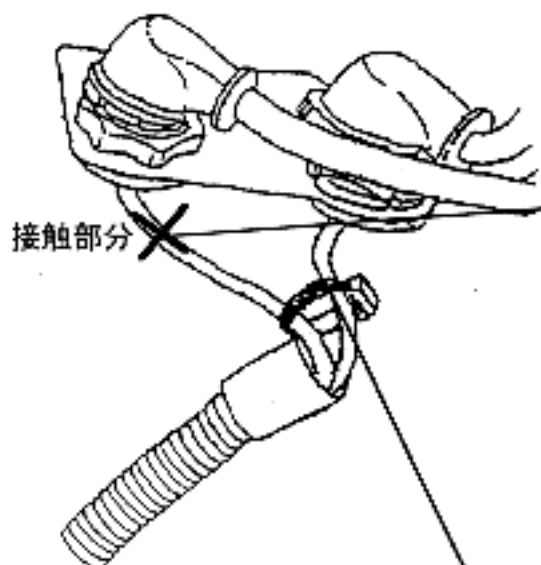
基準不適合発生箇所

原動機の燃料噴射装置等の電気配線において、原動機室内の当該配線の取り回しが不適切なため、自動変速機と干渉し、そのままの状態で使用を続けると、当該配線の被覆が損傷し、最悪の場合、短絡して原動機が停止するおそれがある。

結束バンド

内は追加部品を示す

改善内容

全車両、当該配線を結束バンドで固定し、被覆が損傷しているものは、良品と交換する。
