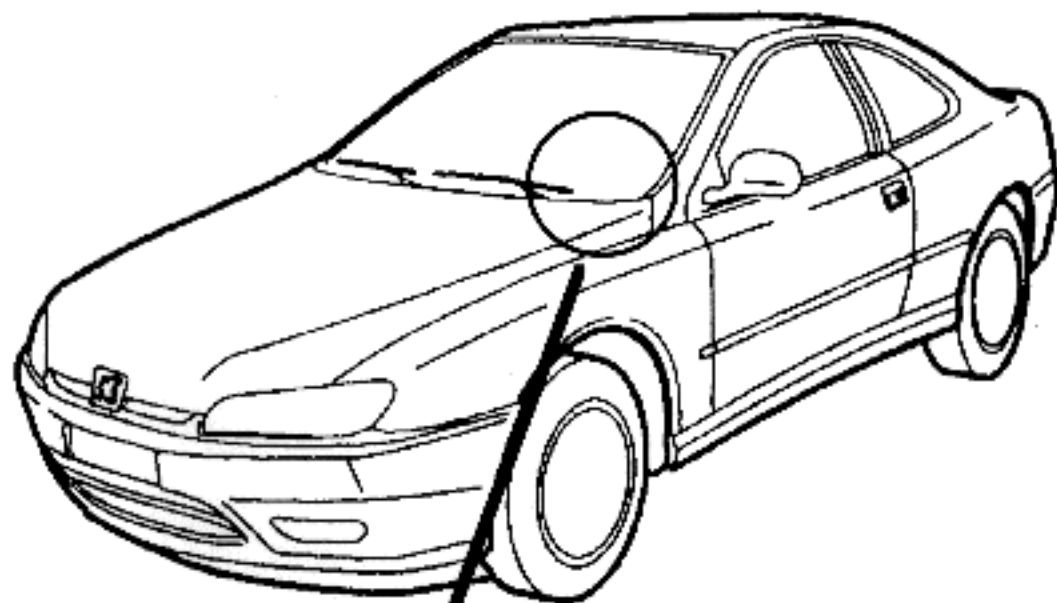
基準不適合発生箇所

灯火装置の電気配線において、かじ取りハンドルのステアリングコラムと干渉するものがあり、そのままの状態で使用を続けると、当該電気配線の被覆が損傷し、最悪の場合、短絡して灯火装置が機能しなくなるおそれがある。

全車両点検し、当該電気配線の被覆が損傷しているものは、良品と交換し、又、当該ステアリングコラムの電気配線との干渉部分に保護材を取付ける。

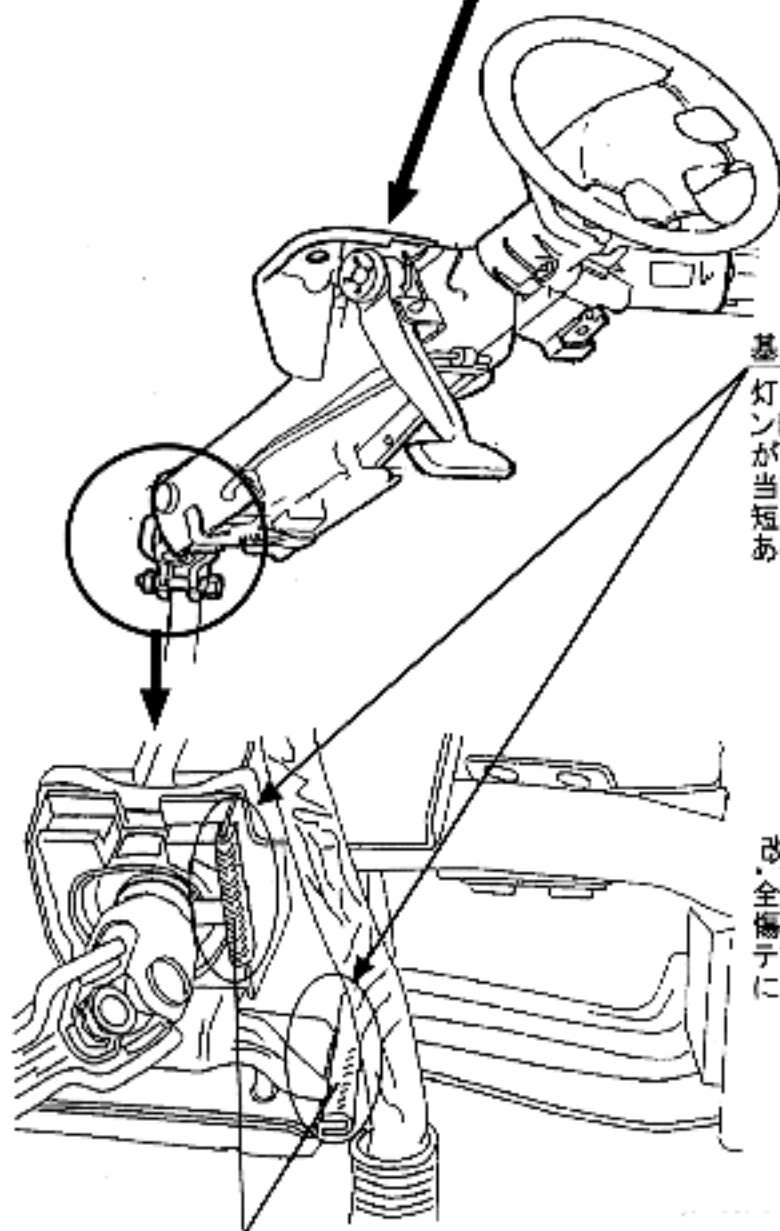
保護材

内は追加部品を示す。
