# 改善作業箇所説明図

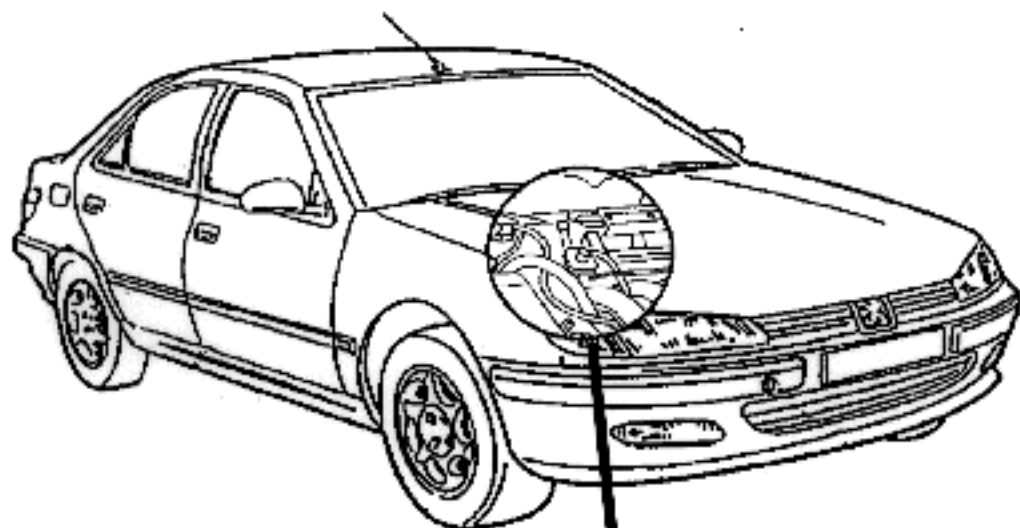
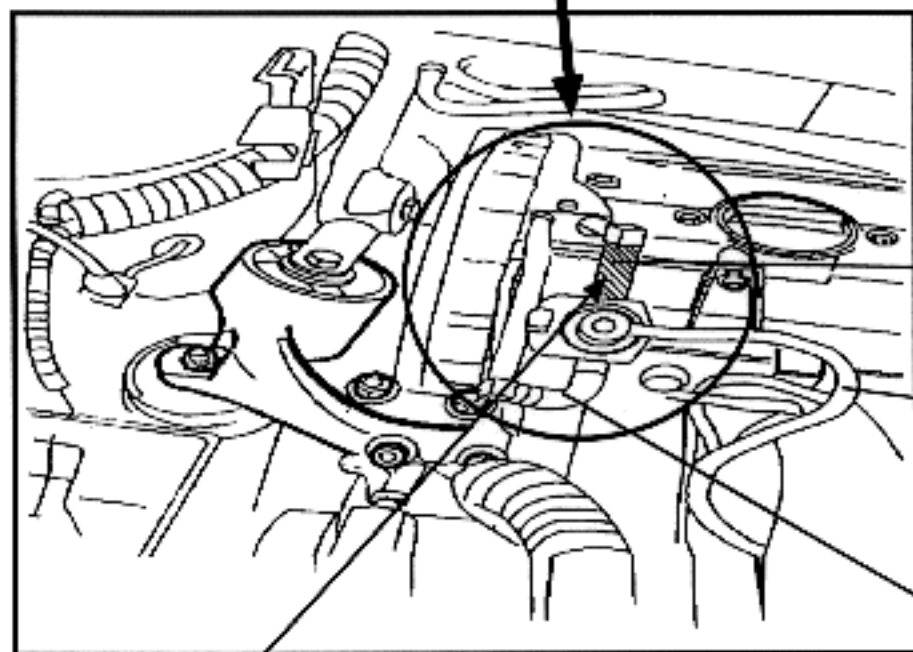
燃料供給側ホース

バキュームホース

燃料リターンホース

燃料装置において、原動機室内の燃料供給側ゴム製ホースに材質不良のものがあり、当該ホースの接続部の密着性が悪くなり、最悪の場合、燃料が漏れるおそれがある。

内は交換部品を示す。

全車両、当該ホースを対策品と交換する。
