## 改善箇所説明②

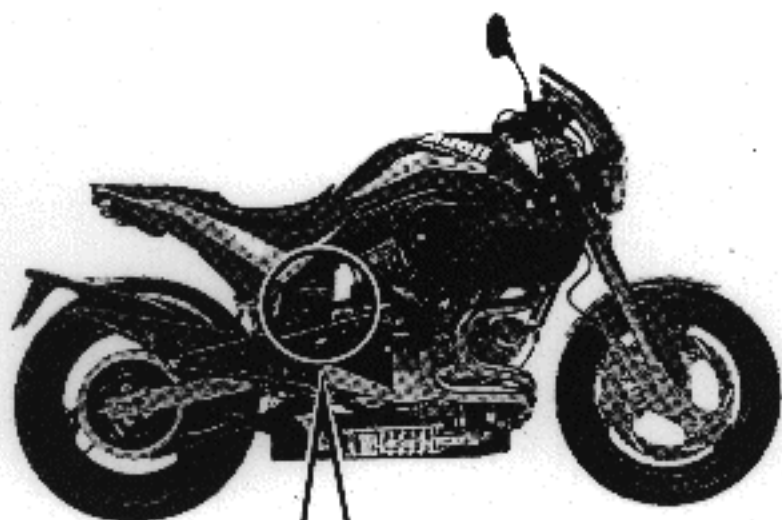
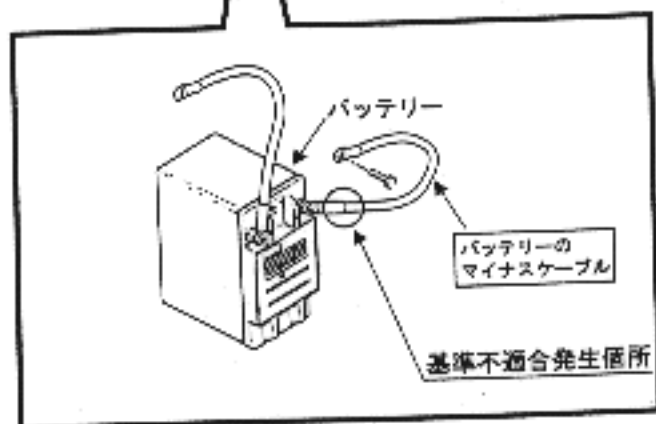
は交換部品を示す。

電気装置において、マイナス側バッテリーケーブルの柔軟性が不足しているため、そのままの状態で使用を続けると、当該バッテリーケーブルが走行時の振動等により折損し、原動機が停止する恐れがある。

交換部品は、不具合品の銀色に対し、金色。

全車両、当該バッテリーケーブルを対策品と交換する。
