基準不適合箇所

燃料装置において、燃料タンクの取付け方法が不適切なため、最悪の場合、衝突時の衝撃等により、当該燃料タンクが脱落する恐れがある。

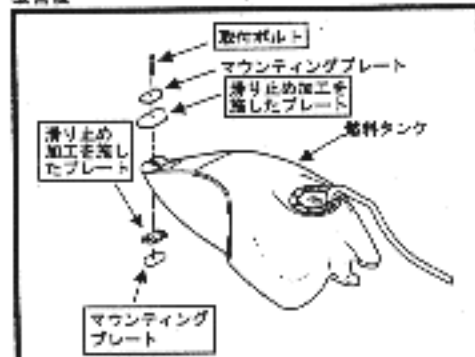
改善後

□ は交換部品を示す。

ゴム製を中心とするマウント方式からスチール製を中心とするマウント方式に交換。

改善内容

全車両、当該燃料タンクの取付け部を対策品と交換する。
