# 改善箇所説明図

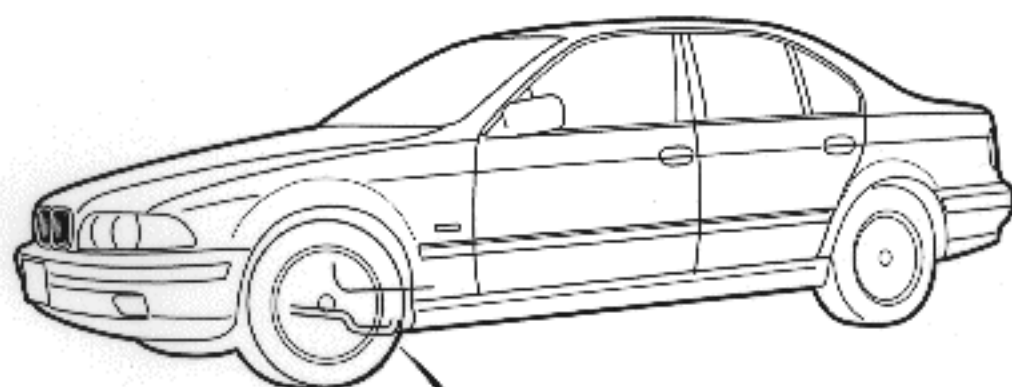
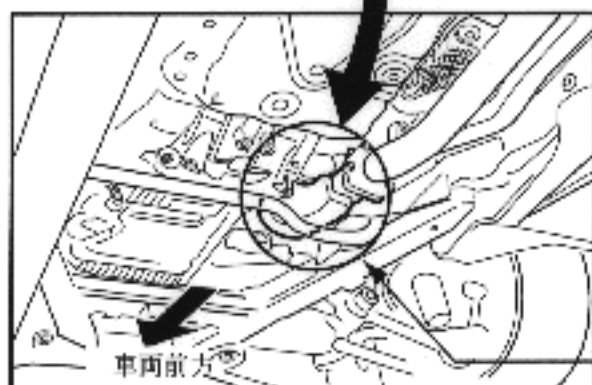
## 基準不適合箇所

左ハンドル仕様車において、排気管の車体への取付が不適切なため、そのままの状態では仕様を続けると、走行時の振動等により、最悪の場合、当該排気管に亀裂が生じるおそれがある。

全車両、当該排気管に車体への取付金具を追加する。  
また、排気管に亀裂が生じているものは良品と交換する。
