# 改善箇所説明図

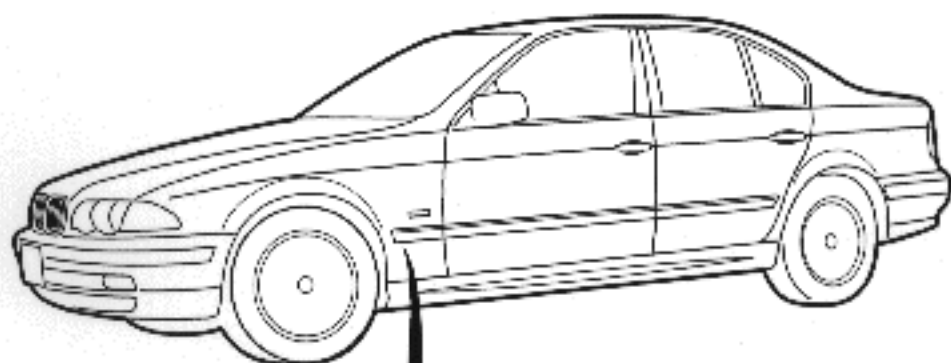
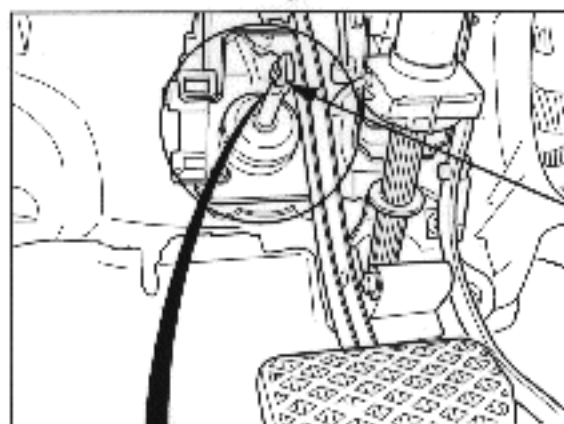
## クランプ

制動装置において、ブレーキペダルとブレーキロッドを接続しているクランプの取付けに不適切なものがあり、そのままの状態で使用を続けると、最悪の場合、当該クランプが外れ、ブレーキペダルを操作してもブレーキが効かなくなるおそれがある。

全車両点検し、当該クランプの取り付けが不適切なものは、良品と交換し確実に取り付ける。
