## 改善箇所説明図

## 基準不適合箇所

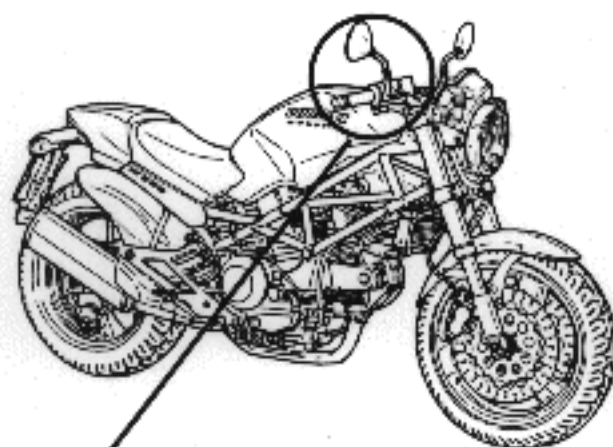
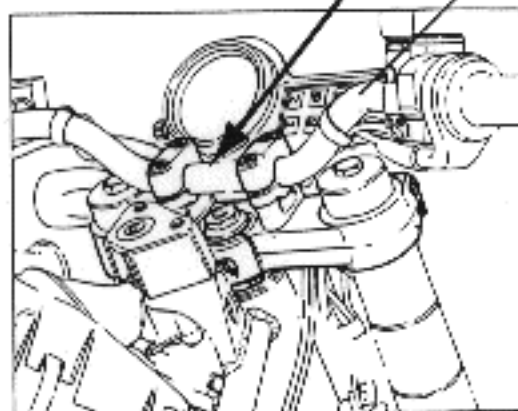
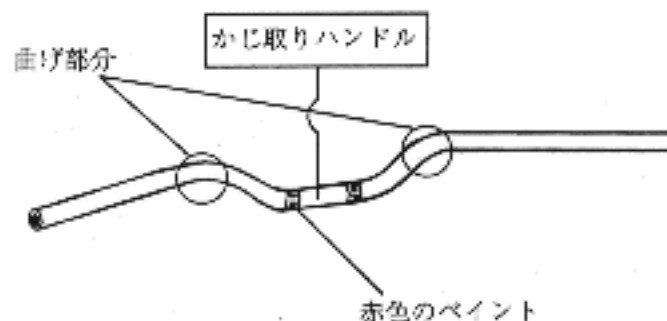
かじ取りハンドル

かじ取りハンドルにおいて、製造時の曲げ工程に不適切なものがあり、そのままの状態で使用を続けると、最悪の場合、当該ハンドルの曲げ部分に微少なクラックが生じハンドルが曲がる又は、折損するおそれがある。

は交換部品を示す。

全対象車両、当該ハンドルを良品と交換する。

かじ取りハンドル取り付け部に赤色のペイントを塗布。
