# 改善箇所説明図

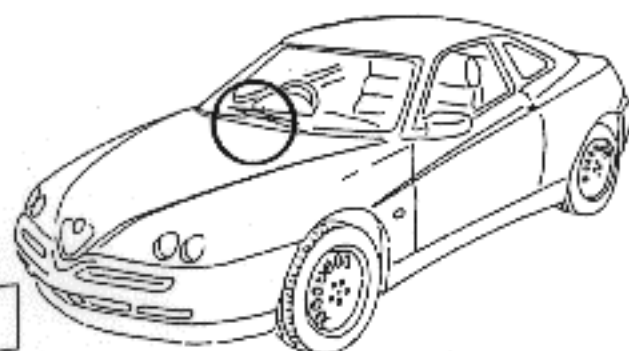
窓ふき器

窓ふき器において、ブレードを  
作動させるモータを制御してい  
る電気基板の強度が不足してい  
るため、そのままの状態で使用  
を続けると、当該電気基板のは  
んだ部に亀裂が生じ、最悪の場  
合、窓ふき器が作動しないおそ  
れがある。

全車両点検し、該当するものは  
当該窓ふき器を対策品と交換す  
る。

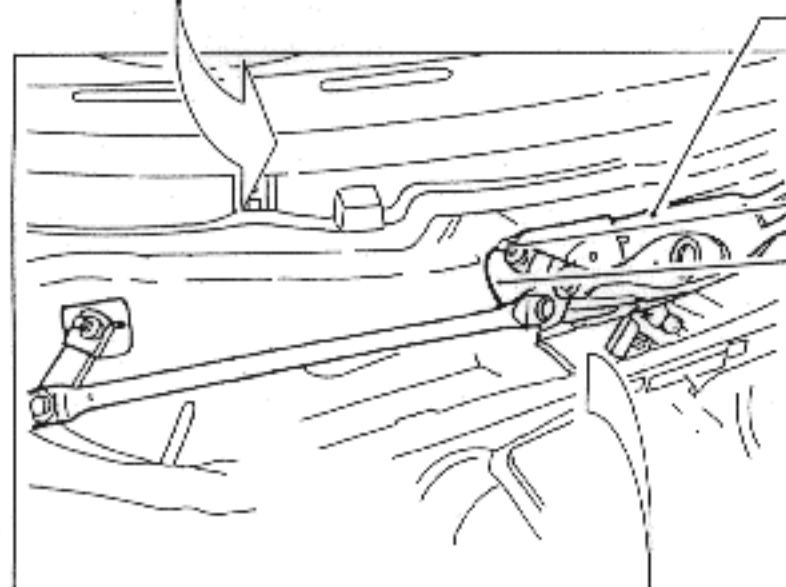
緑ペイント塗布（識別方法）

製造日刻印    XXX    Y  
                                日            年  
3018 から 0469

1998年301日から  
1999年46日までに  
製造されたもの。  
（日付は1月1日からの積算日）

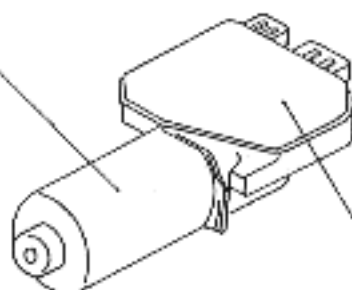
窓ふき器モータ

窓ふき器モータ制御装置電気基板
