## 改善箇所説明図

### 基準不適合発生箇所

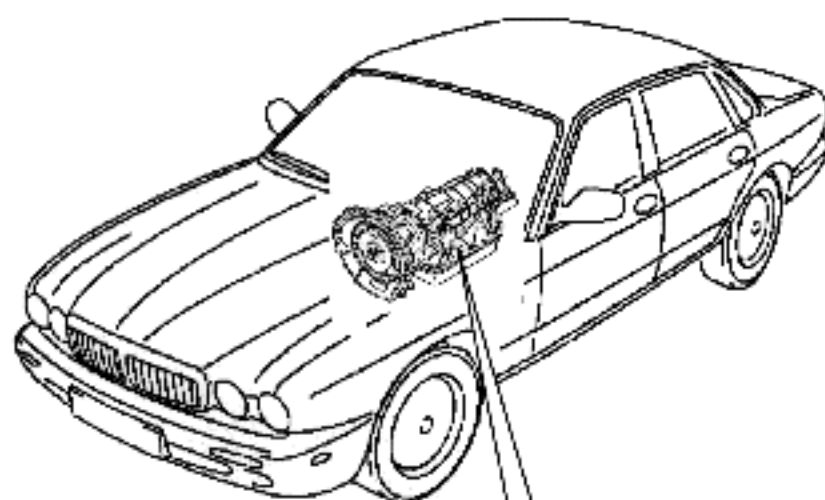
動力伝達装置において、自動変速機内部の歯車部品に加工不良のものがあり、そのままの状態で使用を続けると、当該歯車が破損し、最悪の場合、走行できなくなるおそれがある。

全車両、当該自動変速機を良品と交換する。
