# 改善箇所説明図 ①

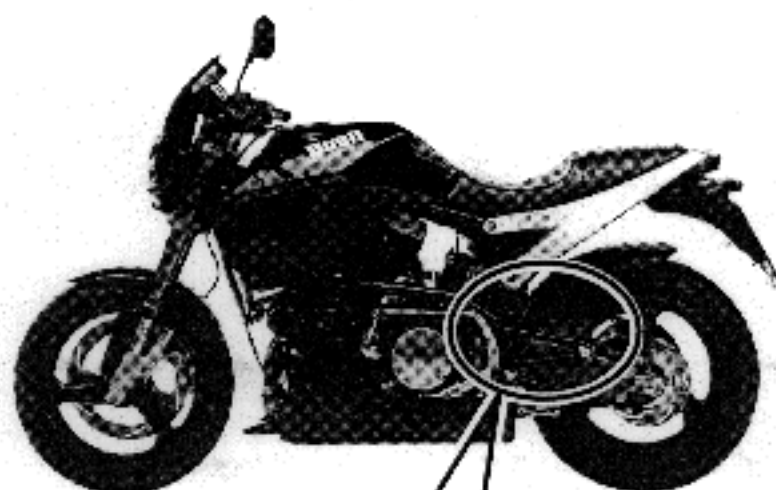
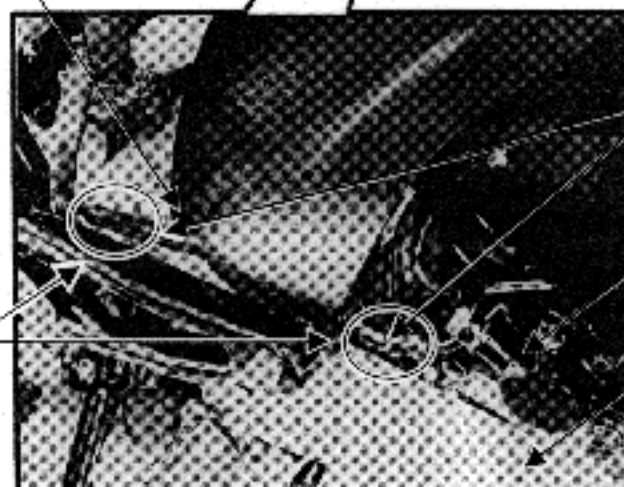
リアフェンダーの開口部

基準不適合箇所

リアブレーキホース

リアキャリア

リアスイングアーム

は交換部品を示す。

制動装置において、リアブレーキホースの取付けに不適切なものがあり、そのままの状態で使用を続けると、リアスイングアームと干渉して当該リアブレーキホースが損傷し、最悪の場合ブレーキ液が漏れ、後輪の制動が効かなくなる恐れがある。

全車両、当該リアブレーキホースを対策品と交換すると共に隙間を確保する。

リアブレーキホース

| 不 具 合 品 | リブ付きツヤ無し黒色 |
| 対 策 品 | リブ無しツヤ有り黒色 |
