# 改善箇所説明図 ③

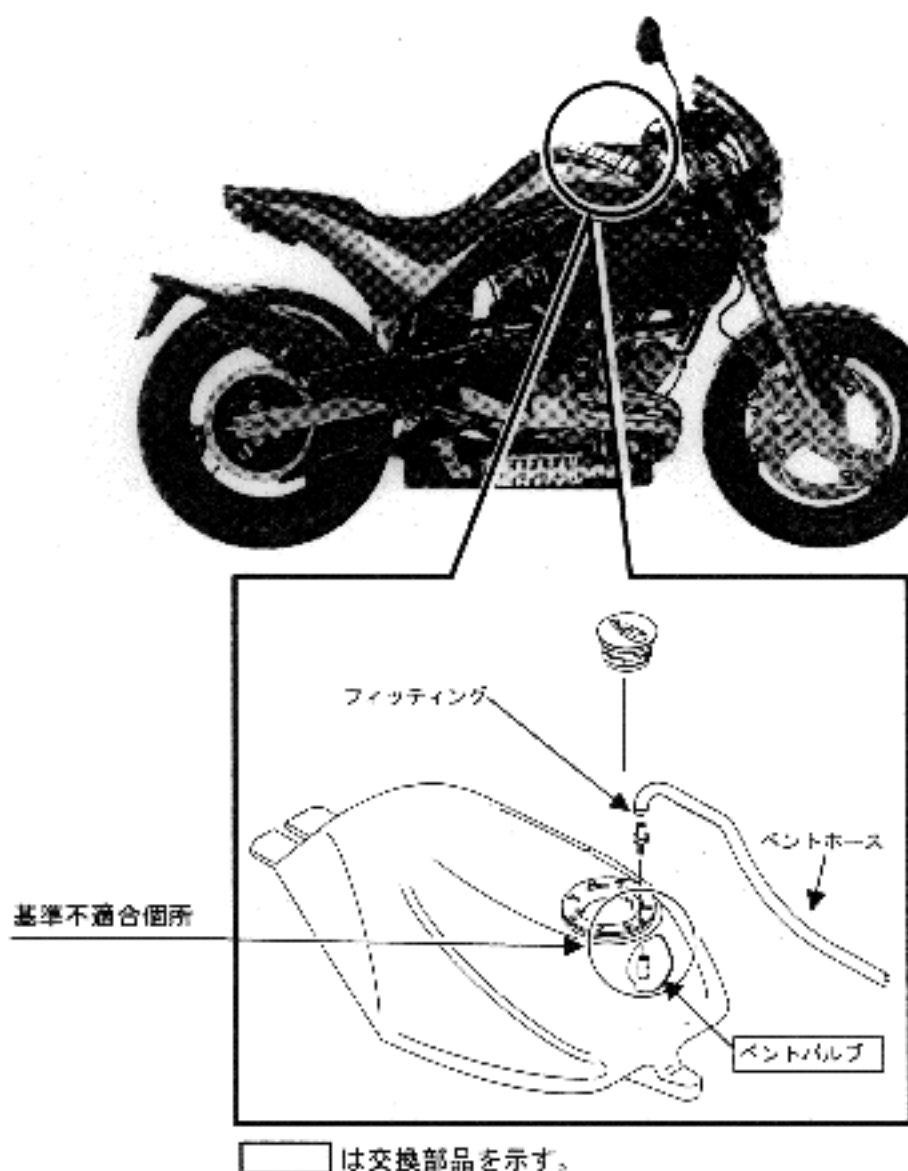
燃料タンク内部の圧力を調整するベントバルブにおいて、組み付け時の接着剤の塗布量が多いものがあり、当該バルブ内部の弁の機能が損われて燃料タンク内の圧力調整ができなくなり、内圧が低くなると燃料の供給不足による原動機の停止、又は、内圧が高くなるとキャブレタからの燃料漏れを起こす恐れがある。

### ベントバルブ

| 不 具 合 品 | たる型アルミ製 |
| 対 策 品 | ベル型のプラスチックとアルミの組み合わせ |

全車両、当該ベントバルブを対策品と交換する。
