# 改善箇所説明図

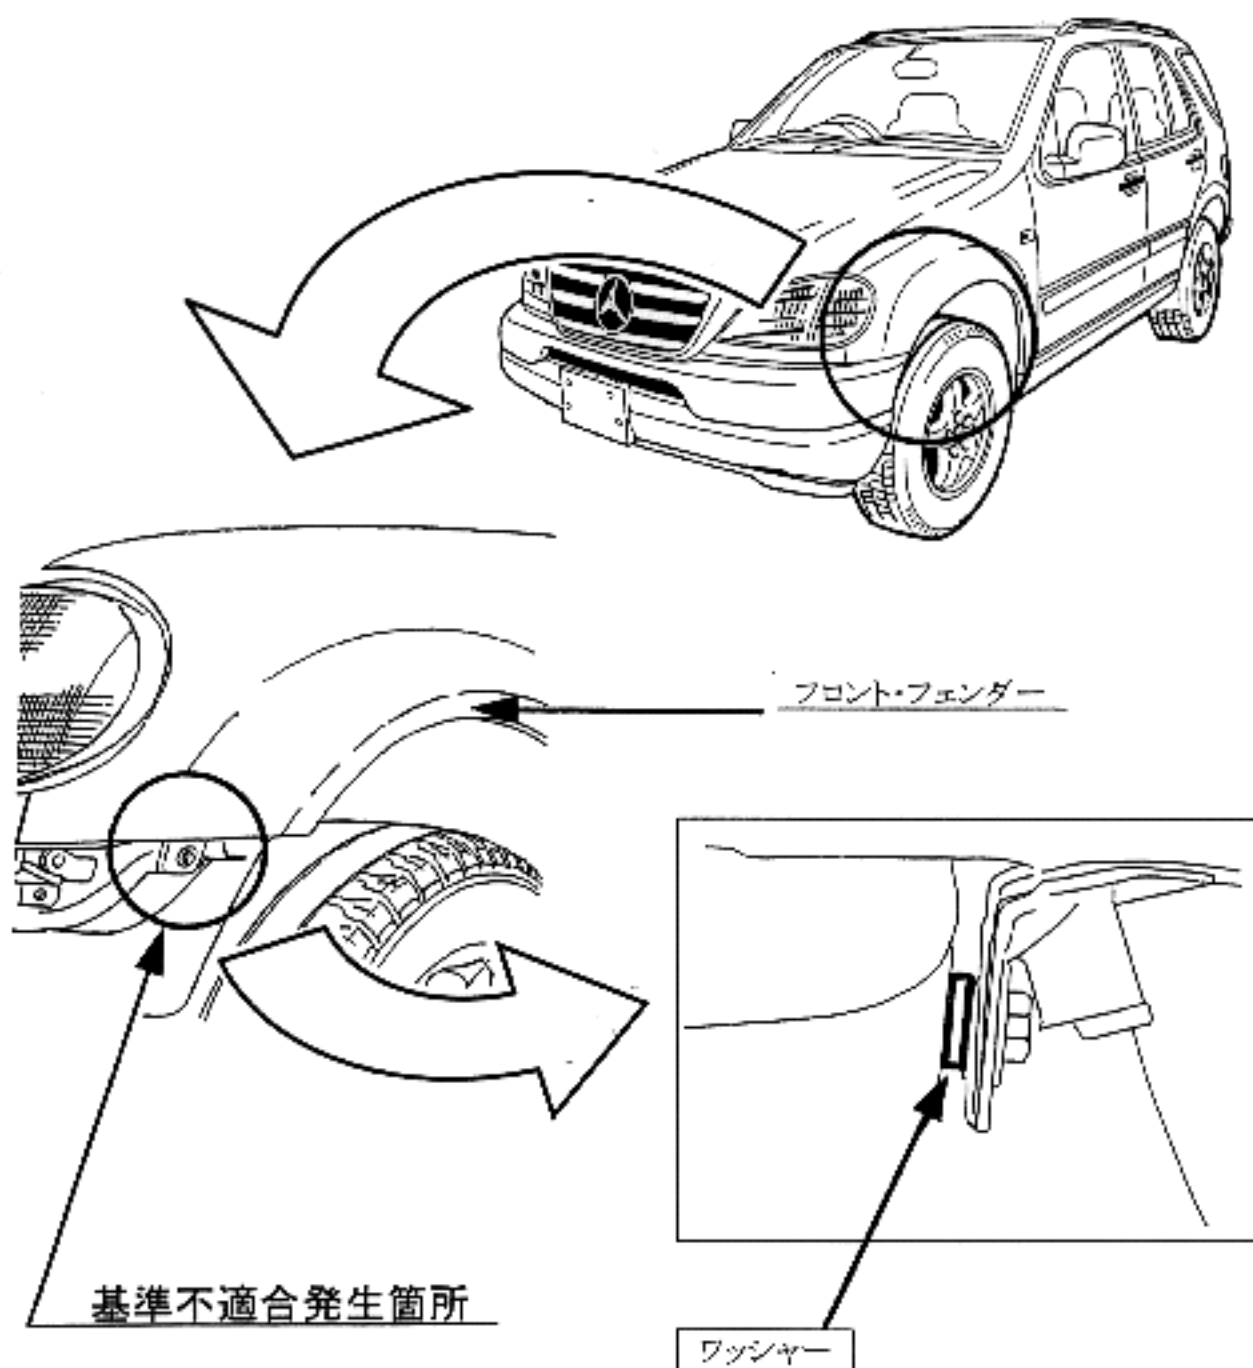
車体において、左右のフロント・フェンダーの取付に不適切なものがあり、前輪タイヤが当該フェンダーから突出するおそれがある。

注：  は追加部品を示す。

全車両点検し、該当するものは左右のフェンダーの取付を修正する。
