# 改善箇所説明図-①

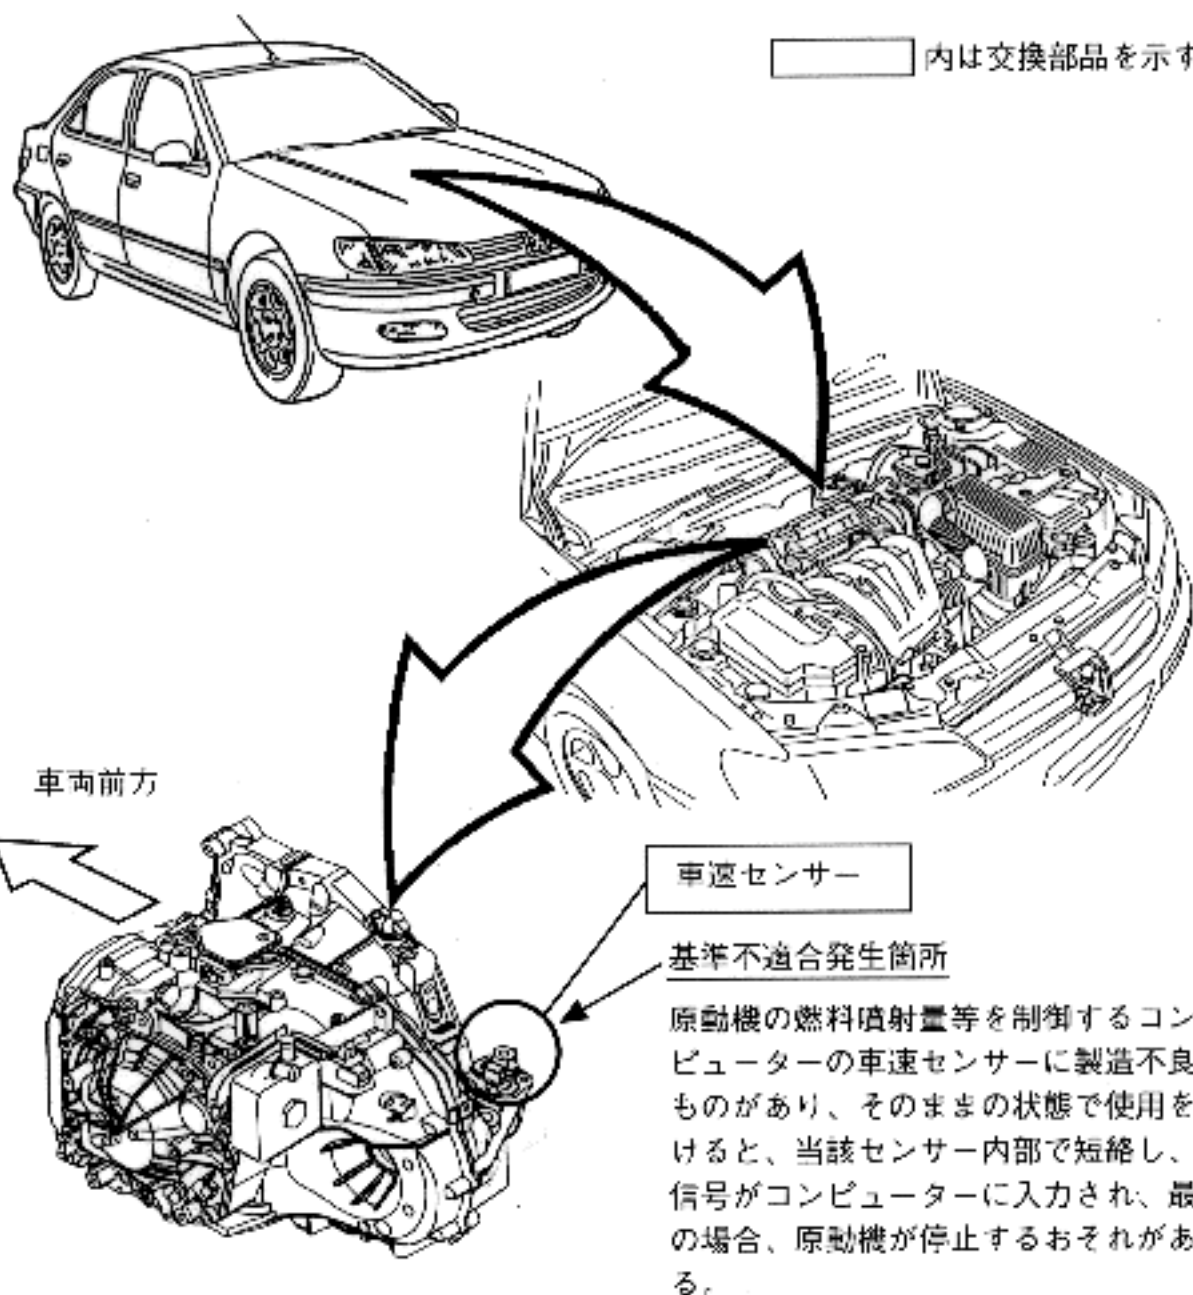
内は交換部品を示す

## 車速センサー良否判定

E.T.Nのマーク

黒い樹脂

全車両点検し、該当するものは当該車速センサーを良品と交換する。
