# 改善箇所説明図

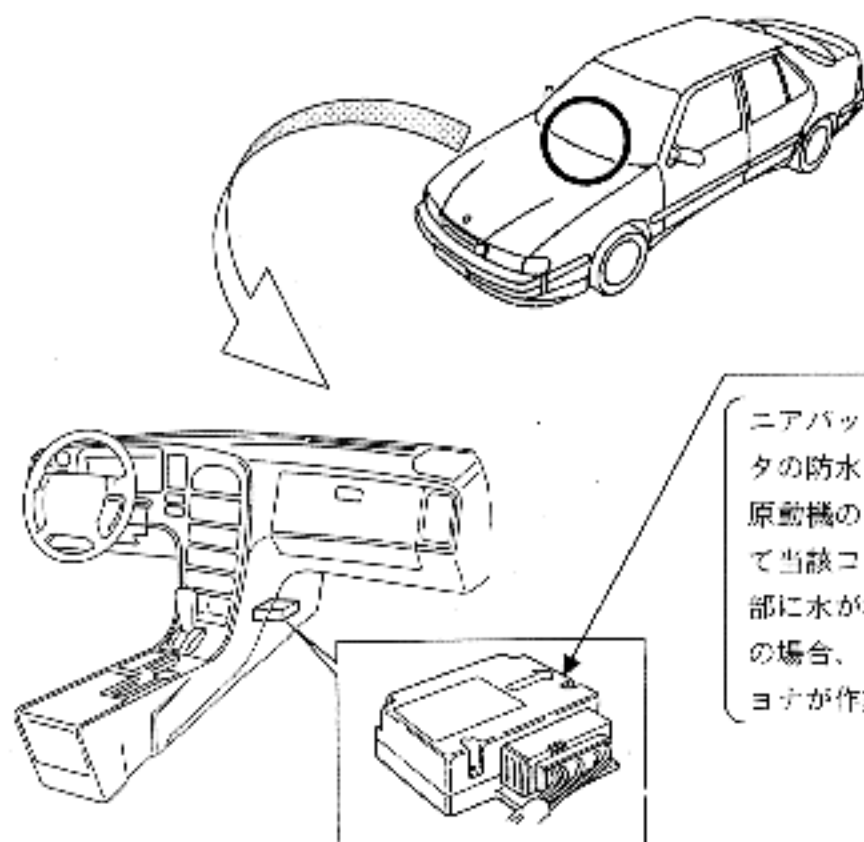
## 基準不適合発生箇所

エアバッグ等の作動を制御するコンピュータの防水が不適切なため、ヒータコアから原動機の冷却水が漏れて電気配線を伝わって当該コンピュータに滴下した場合に、内部に水が浸入して電気回路が短絡し、最悪の場合、エアバッグ及び座席ベルトテンシヨナが作動するおそれがある。

全車両、当該コンピュータに防水カバーを取付ける。また、コンピュータが水に濡れているもの及び濡れた形跡のあるものはコンピュータを良品と交換する。

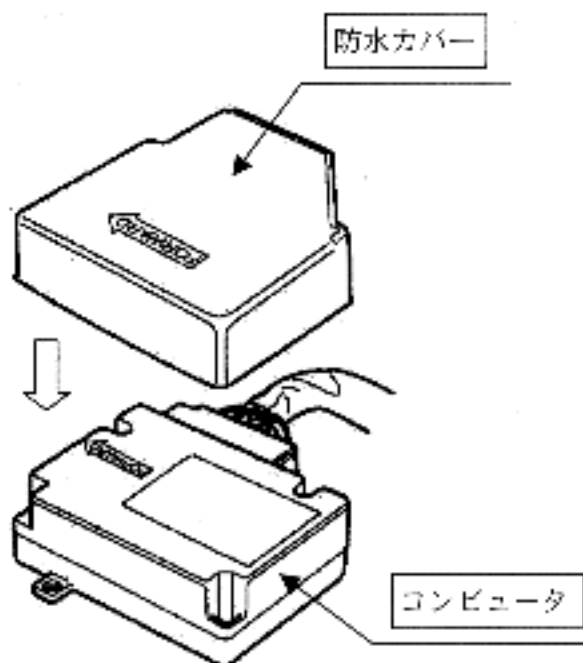
注：   は対策部品を示す。
