# 改善箇所説明図

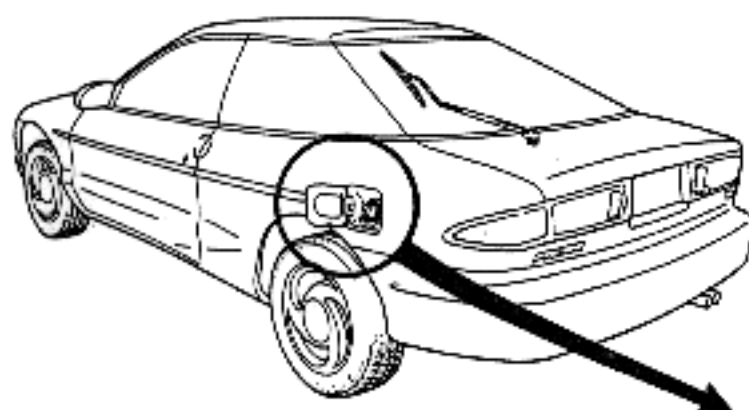
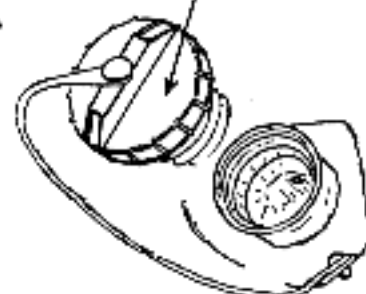
は交換部品を示す。

燃料フィルターキャップ

全車両、当該燃料フィルターキャップを対策品と交換する。

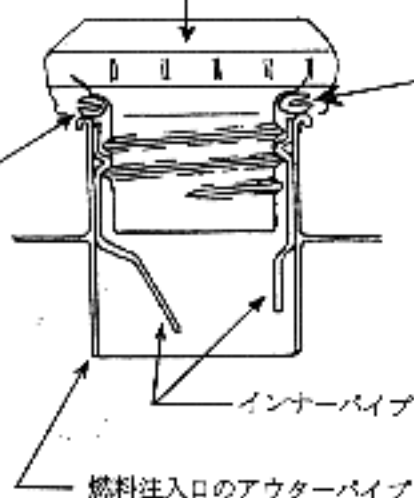
## 基準不適合発生箇所

燃料注入口のアウトパイプに嵌合しているインナーパイプの溶接位置に不適切なものがあるため、インナーパイプが燃料フィルターキャップのシールと干渉するものがあり、そのままの状態で使用を続けると、フィルターキャップとアウトパイプの気密性が損なわれ、最悪の場合、当該部位から燃料蒸発ガスが大気に排出するおそれがある。

シール

インナーパイプ

燃料注入口のアウトパイプ

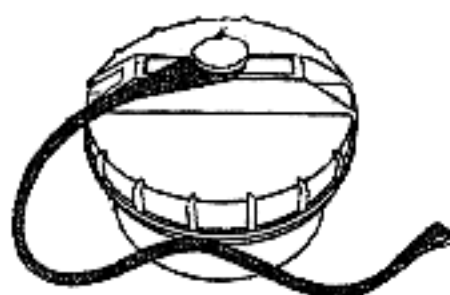
## 対策前

ストラップがフィルターキャップ中央部についている

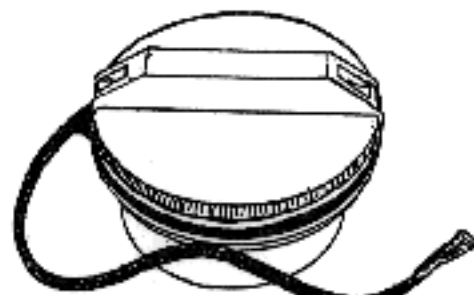
## 対策後

ストラップがフィルターキャップ外周についている
