# 改善箇所説明図

原動機：ジョンデビア6068車体後面図

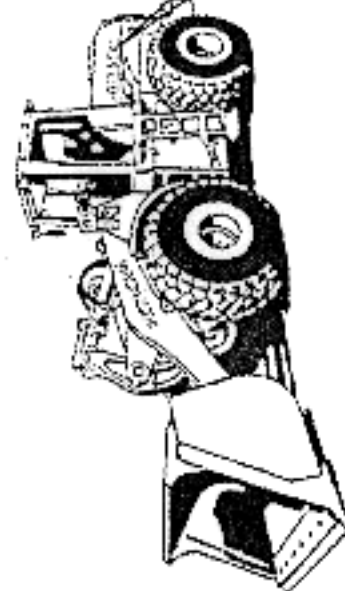
ファンベルト

基準不適合発生箇所

自動テンショナーの張力不足により、ファンベルトが外れ、冷却性能を損なうおそれがある。

エアコン用コンプレッサ

オルタネータ

ファンブリー

クランクシャフト

自動テンショナ（交換部品）

全車両、当面、自動テンショナーから固定式テンショナーに交換する。  
最終対策内容が決定次第、対策品の自動テンショナーに交換する。

交換後、固定式テンショナーおよび最終対策済自動テンショナーの側面に白ペイントを塗る。
