# 改善箇所説明図

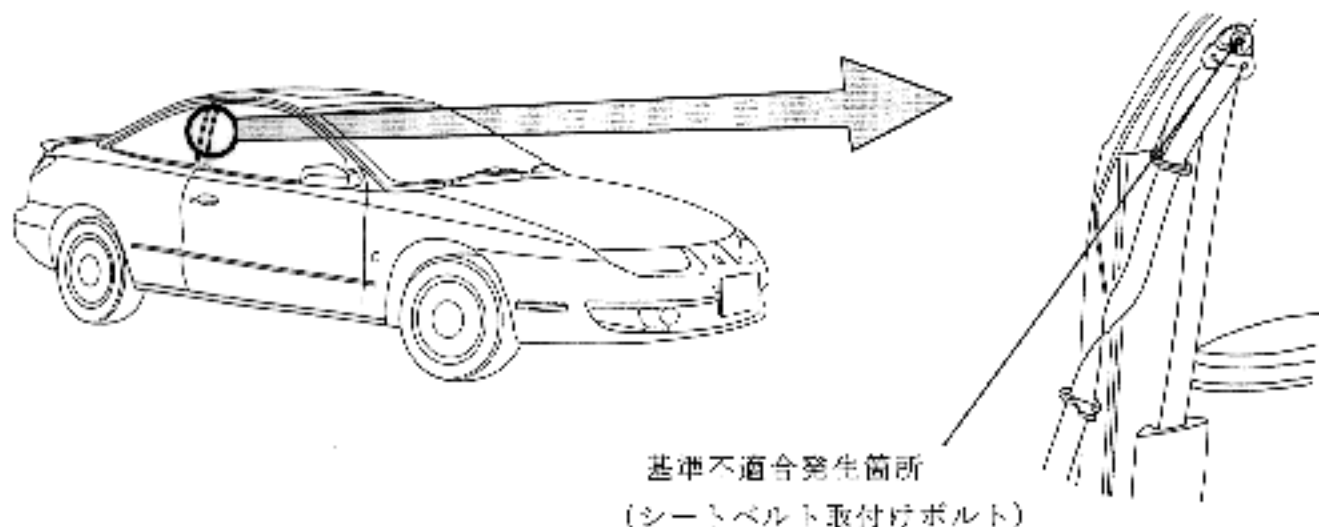
運転者席及び助手席（クーペの助手席を除く）の座席ベルトにおいて、肩用ベルトガイド部を車体に固定しているボルトの締め付けが不十分なため、事故等によって座席ベルトに大きな荷重がかかった場合、当該ガイド部が車体から外れ、座席ベルトの機能が損なわれるおそれがある。

全車両点検し、肩用ベルトガイド部を車体に固定しているボルトが規定トルクで締め付けられていないものは、当該ボルトをはずし、接着剤を塗布して規定トルクで締め付ける。

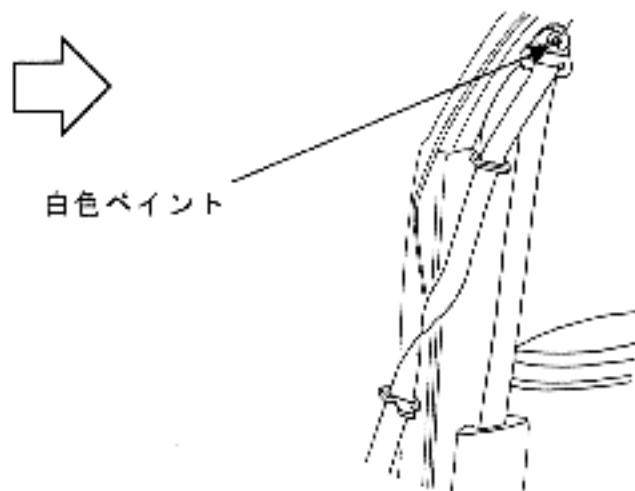
## 改善後

識別：取付けボルトに白色ペイントを塗布する
