# 改善箇所説明図

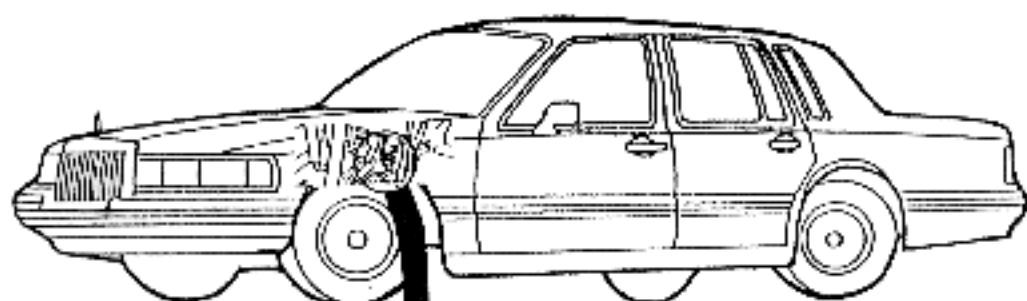
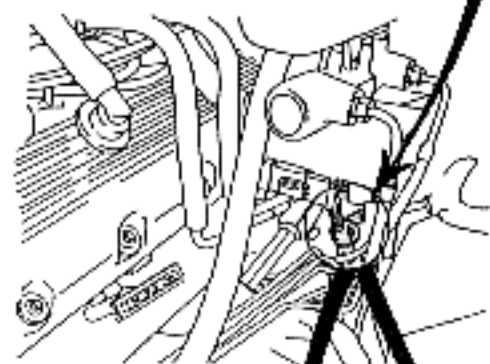
オートスピードコントロール装置装着車において、オートスピードコントロールスイッチ内部のブレーキオイルシールに不適合なものがあり、そのままの状態で使用を続けると、ブレーキオイルが漏れて当該スイッチのターミナル及びボイントが腐食し、最悪の場合、当該スイッチが短絡して加熱され、火災に至るおそれがある。

全車両、当該オートスピードコントロールスイッチを対策品と交換するとともに、コネクタを良品と交換する。

対策車両の識別：配線コネクタの表面に白色ペイントを塗布する。
