エアバッグ装置

## 不具合発生箇所

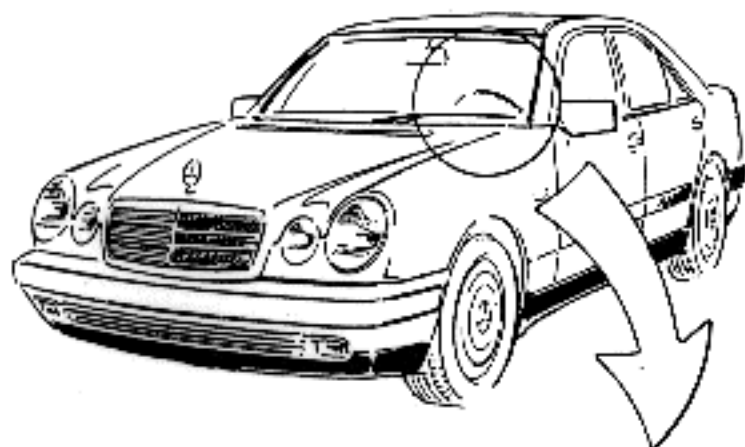
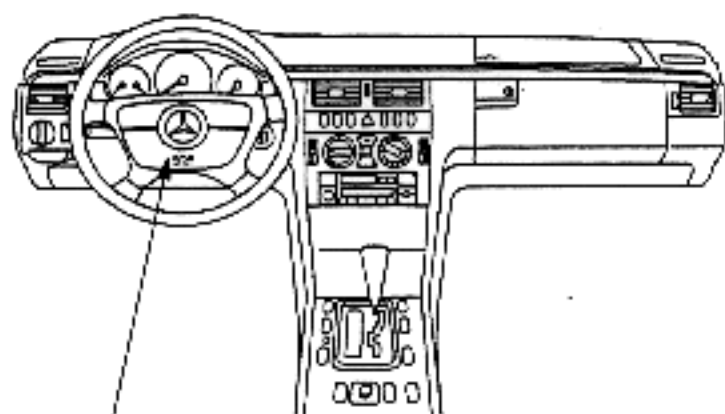
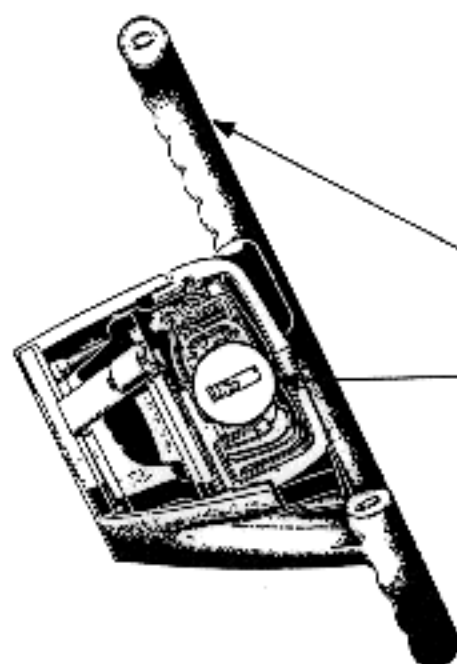
ハンドル

点火装置

運転者席用エアバッグ装置において、点火装置内部の気密性に一部不適切なものがあり、そのままの状態で使用を続けると当該点火装置内部の電気回路が湿気により腐食し、最悪の場合、走行中に当該エアバッグが展開するおそれがある。

注：   は対象部品を示す。

対象車両に該当するものは対象品と交換する。
